METODE DE PROTECȚIE ÎN PRIMĂ URGENȚĂ PENTRU MONUMENTELE AFLATE ÎN PERICOL.

Studiu de caz: CASTEL PELIȘOR

DEGRADARI FATADA EST

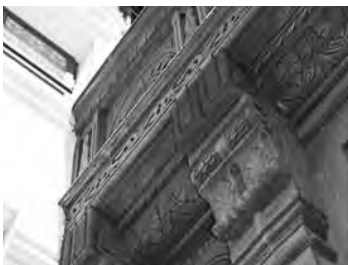
Lemn degradat, vopsitorie scorojita, eflorescente de culoare alba

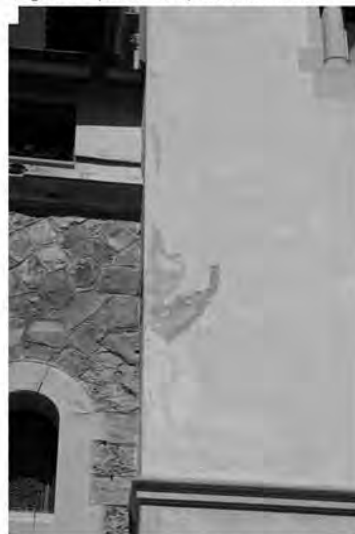
Tencuiala degradata , scorojita.

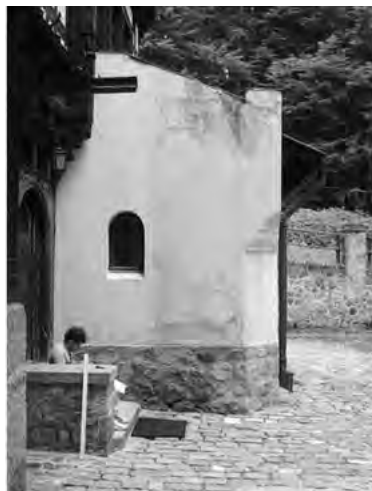
Tencuiala scorojita, degradata, infiltratii de apa meteorica

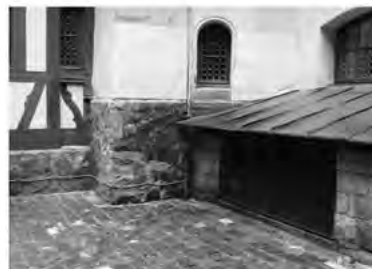
Placare cu tabla a zidariei

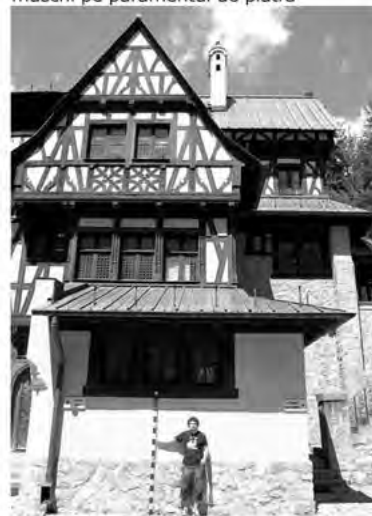
Acoperis de protectie realizat ulterior
greutatea lui a provocat fisuri in parament

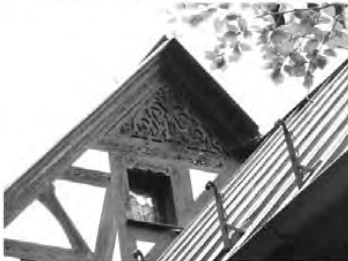
Lemn degradat , vopsitorie scorojita,
eflorescente de culoare alba

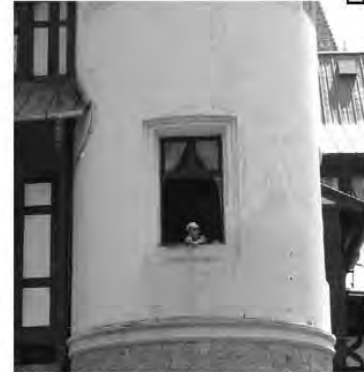
Tencuiala degradata , umezeala
Umezeala ascensionala,
vegetatie parazitara

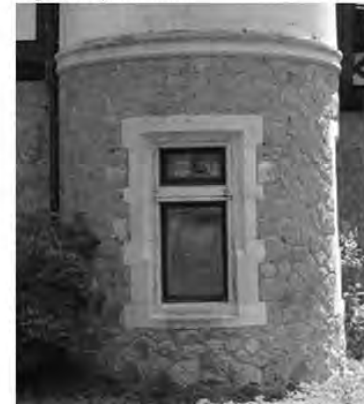
Acoperis de protectie realizat ulterior
greutateablu a provocat fisuri in parament

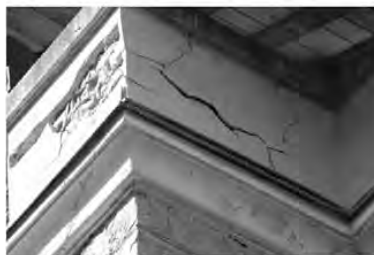
Acoperis de protectie realizat ulterior
greutateablu a provocat fisuri in parament

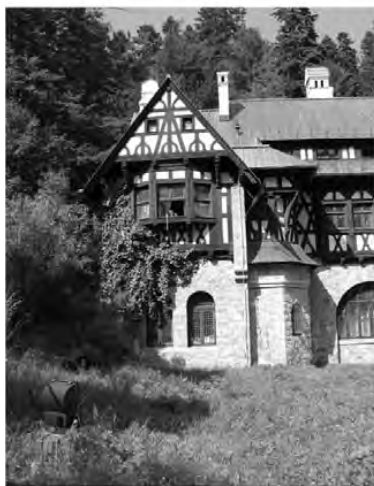
Vegetatie parazitara - iedera

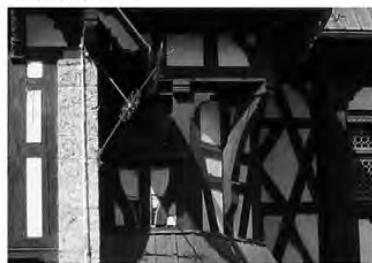
Lemn degradat
