# EFECTELE CERCETĂRII PRELIMINARE ASUPRA PROIECTULUI ȘI DERULĂRII LUCRĂRILOR DE RESTAURARE / *THE EFFECTS OF PRELIMINARY RESEARCH ON THE PROJECT AND ON THE PROGRESS OF THE RESTORATION WORKS*

Am ales să detaliem povestea unei case unde cercetarea este când dusă la extrem până în cel mai mic detaliu când ignorată ca parcurs și etapă în procesul de proiectare. Prezentarea dezvoltă studiul de caz – Palatul Jean Mihail, astăzi Muzeul Național de Artă Craiova.

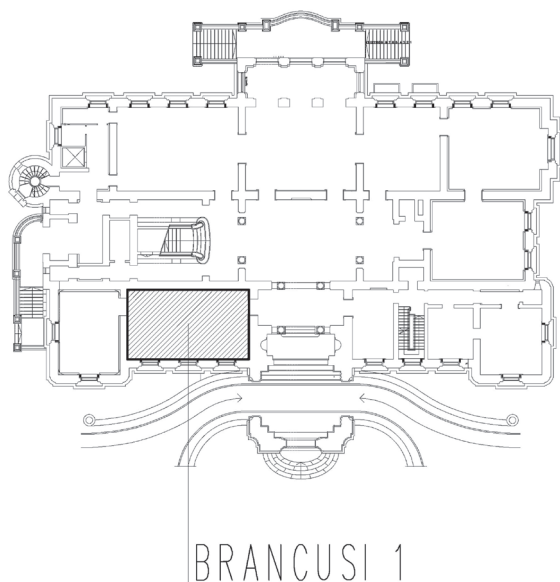
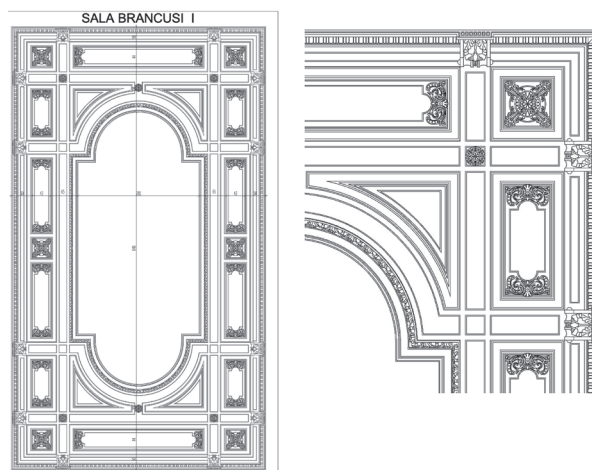
Fig. 7 Relevu plafon și detaliu / Measured survey of the ceiling. Detail

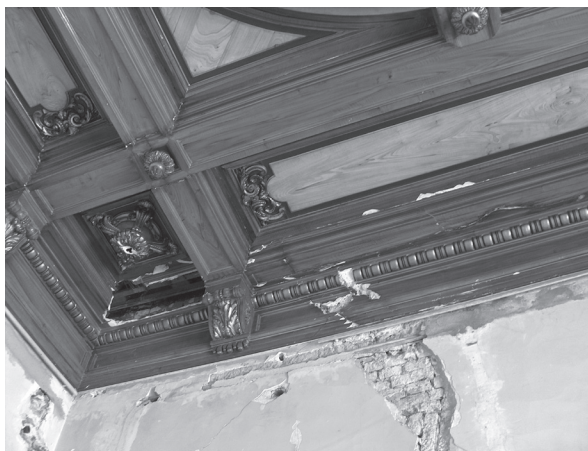
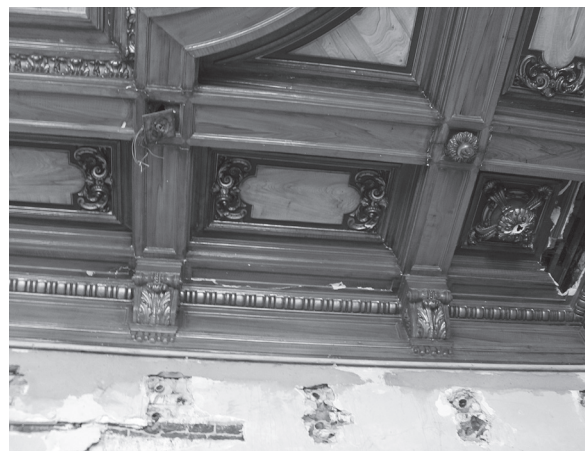
Fig. 8, 9. Starea plafonului după demontarea structurii metalice /  
*The state of the ceiling after removing the metallic structure*  
 Sursa / Source: Arhivă personală / Personal archive

- degradările rezultate din seism – fisuri, crăpături și desprinderi de părți de structură – erau imposibil de recuperat. Lucrările de panotaj, despre care am amintit deja, nu au afectat în nici un fel plafonul, structura plafonului fals din panouri fiind rezemată perimetral pe structura metalică a pereților. În urma cutremurului s-au produs fisuri în profilele trase și în elementele de structură, ajungându-se ca pe o suprafață de aproape un metru pătrat să se producă desprinderi ale structurii plafonului. Mai mult de jumătate din suprafața căzută a antrenat și stratul de trestie care s-a desprins de pe grinzile de lemn ale planșeului peste parter.

- *degradations resulting from the earthquake – fissures, cracks and some detachments of some parts of the structure – impossible to recover. The panel works, which I already mentioned, did not affect in any way the ceiling, because the false ceiling panel structure is supported by the perimeter wall metal structure. After the earthquake there were cracks in the drawn profiles and the structural elements, leading to some damages on the roof structure of about one square meter. More than half of the surface that had fallen also moved the cane layer, which split from the wooden beams of the floor above the ground floor.*

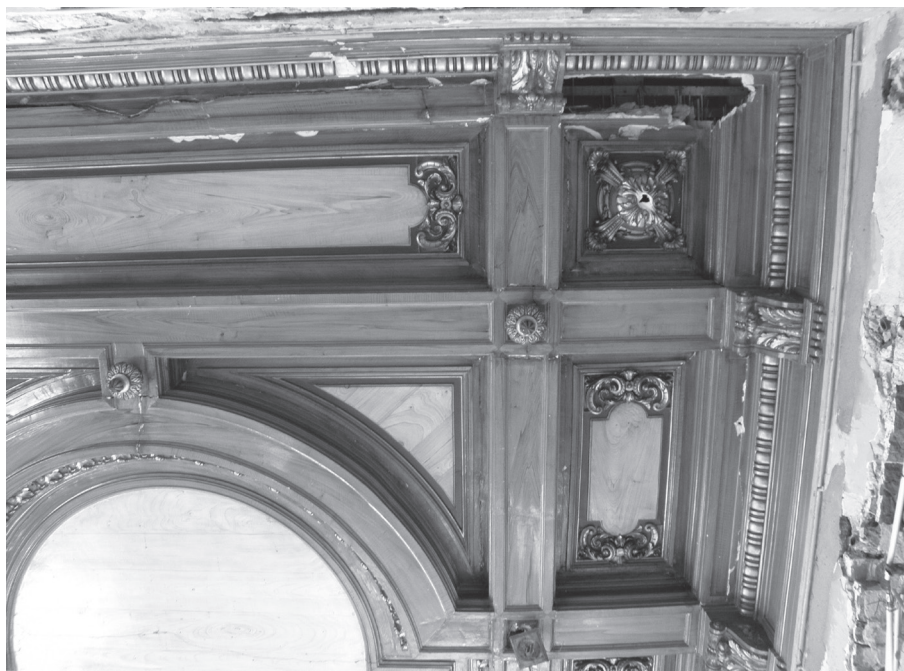
Fig. 12. Detaliu de plafon repictat, imitație lambriu de lemn necaracteristic perioadei /  
*Detail of the repainted ceiling, not typical imitation of wood paneling*  
 Sursa / Source: Arhivă personală / Personal archive

- cercetarea atentă a locului ar fi pus în evidență intervenția necorespunzătoare asupra picturii plafonului – repictarea parțială – în perioada 1965-1975. După analiza stratigrafică s-a constatat că, într-adevăr, o parte a plafonului fusese repictată. Important de precizat este faptul că intervenția a fost mutilantă, în sensul că, departe de a se fi încercat o restaurare a picturii inițiale, aceasta a fost înlocuită de la subiect și culoare, până la tehnică, modificând radical atmosfera plafonului. Așa se face că, dacă în zona centrală a plafonului pictura inițială reprezenta imaginea unui cer cu norișori transparenți, adică o pată albastră peste care s-a aplicat local un gri cald, repictarea a realizat imaginea opacă și apăsătoare a unei imitații de lambriu din lemn la limita dintre siena naturală și siena arsă. Cercetarea realizată de specialiști, in situ și în laborator, a condus la decizia refacerii plafonului în forma sa inițială. Discuțiile lungi și contradictorii pe acest subiect s-au închis doar după cercetarea arhivei, în urma căreia am descoperit o fotografie din anul 1965 care confirma imaginea plafonului la acea dată.

- *careful research site has detected improper interventions on the ceiling painting – repainting – during 1965-1975. After the stratigraphic analysis, we found that, indeed, a part of the ceiling was repainted. Important to note is that the intervention was mutilating: far from trying a restoration of the original painting, this was totally replaced, including the subject, the color use of the painting and the technique. Even the atmosphere was radically changed. That is why, if in the middle of the ceiling, the painting representing the initial image of a sky with transparent clouds, blue stain applied locally over a warm gray, was covered by an opaque and oppressive image of an imitation of wood paneling to the limit of burnt siena and natural siena. Research carried out by specialists, in situ and in the laboratory, led to the decision of restoring the ceiling in its original form. Long and contradictory discussions on this topic were closed only after researching the archives, a result of which we found a photo from 1965 that confirms the image of the ceiling at that time.*

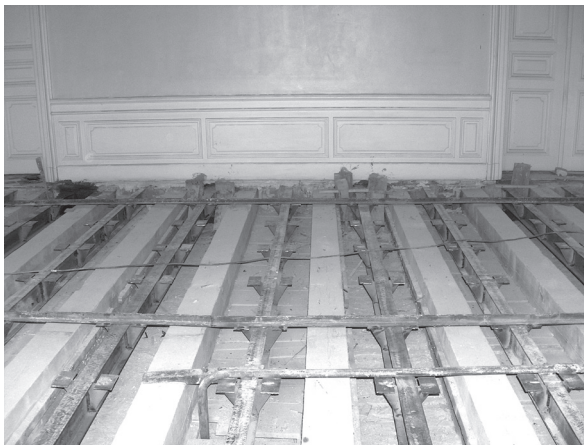
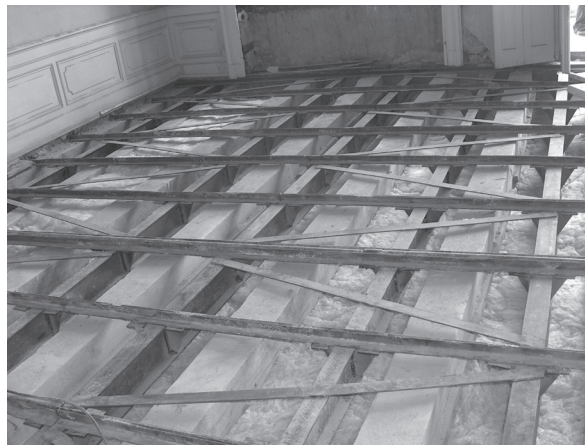
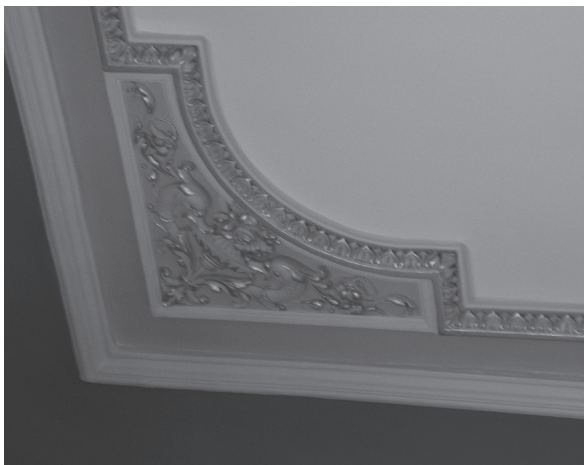
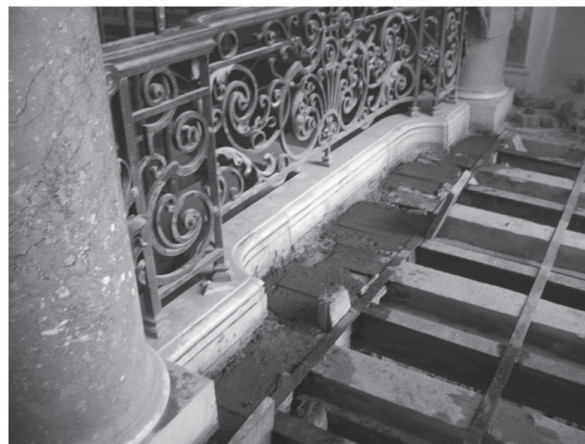
Lucrările de consolidare a structurii au rezolvat problema creată de două grinzi fracturate printr-o soluție cu grinzi metalice.

*Consolidation works at the structure of the building solved a problem created by two old beams which were fractured, replacing them with two metal beams.*

Fig. 13, 14, 15, 16. Lucrări în curs în sălile adiacente /  
*Works in progress in the adjacent rooms*  
 Sursa / Source: Arhivă personală / *Personal archive*

Ancorarea grinzilor din lemn de cele metalice s-ar fi putut face mai simplu din vedere tehnic, cu un consum de manoperă mai mic și implicit cu costuri mult mai mici, dacă decizia de intervenție și soluția de proiectare ar fi fost precedate de o cercetare la vedere a părții de construcție în discuție.

*The anchorage of the old wood beams to the new ones made of steel would have been technically simpler, with less workmanship and thus lower costs, if the intervention decision and design solution would have been preceded by research of the construction.*
