EVALUAREA ȘI ÎMBUNĂTĂȚIREA SUSTENABILĂ A FAȚADELOR CLĂDIRILOR DE BIROURI EXISTENTE. STUDIU DE CĂZ: TURNUL BRD, PIAȚA VICTORIEI, BUCUREȘTI

ASSESSMENT AND SUSTAINABLE RETROFITTING OF EXISTING OFFICE BUILDINGS. CASE STUDY: BRD HEADQUARTERS TOWER, VICTORIEI SQUARE BUCHAREST

Studiu de caz: Turnul Sediului Central BRD, Piața Victoriei, București

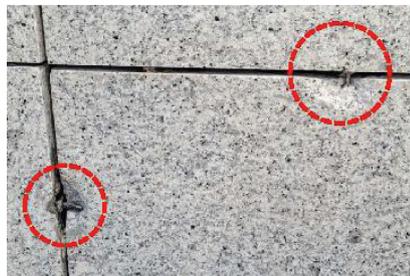
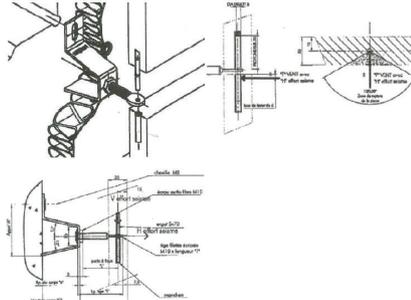
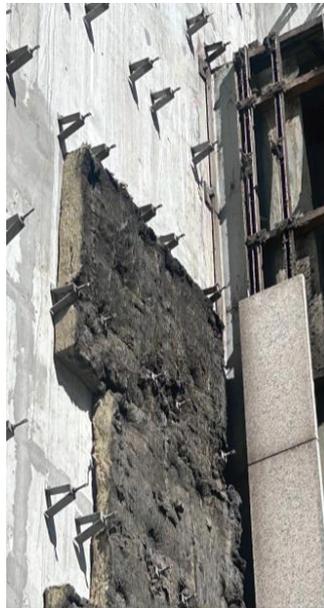
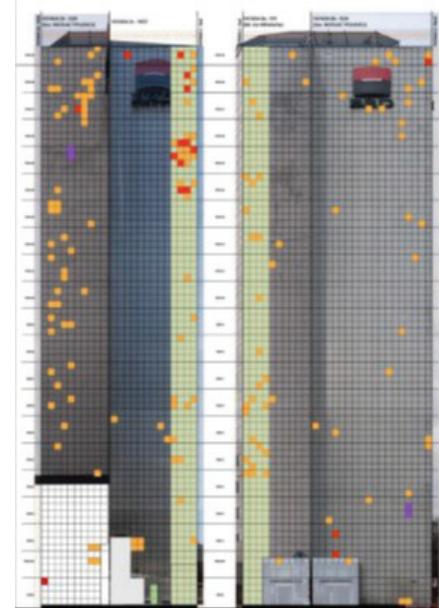
During inspections, 231 damaged slabs were visually identified as follows:

_ 204 natural stone slabs cracked or broken near a single anchoring rod;

_ 23 natural stone slabs cracked or broken near two anchoring rods;

_ 4 natural stone slabs cracked or broken near a different anchoring rod.

Fig. 4. Deficiențe identificate în fațadele placate cu piatră naturală / Deficiencies identified in the natural stone tile facades.

The inspections covered only certain portions of the facade (approximately 6% of the total surface clad in natural stone). The inventory of natural stone slabs with cracks and/or fractures in the area of the anchoring points on the exterior face can be found in Fig. 4.

The renovation aims to eliminate several safety risks associated with the current building envelope. This includes removing the hazard of existing stone tiles detachment, replacement with a lightweight, non-deformable, and fire-resistant aluminium composite cladding, mitigating the danger posed by breakable single-glazing panels, and addressing potential failure points within the curtain wall system. These measures significantly improve the structural integrity and user safety of the facade. To meet nZEB standards, the project includes replacing existing double-glazed panels with triple-glazed ones that incorporate solar control technology. Photovoltaic panels will be installed on the south, east, and west facades to harness renewable energy. The thermal insulation will be enhanced by increasing its thickness from 10 cm to 15 cm, significantly improving the building's thermal performance. These upgrades are expected to yield a 20% reduction in overall energy consumption, with renewable sources covering at least 10% of the building's energy needs.

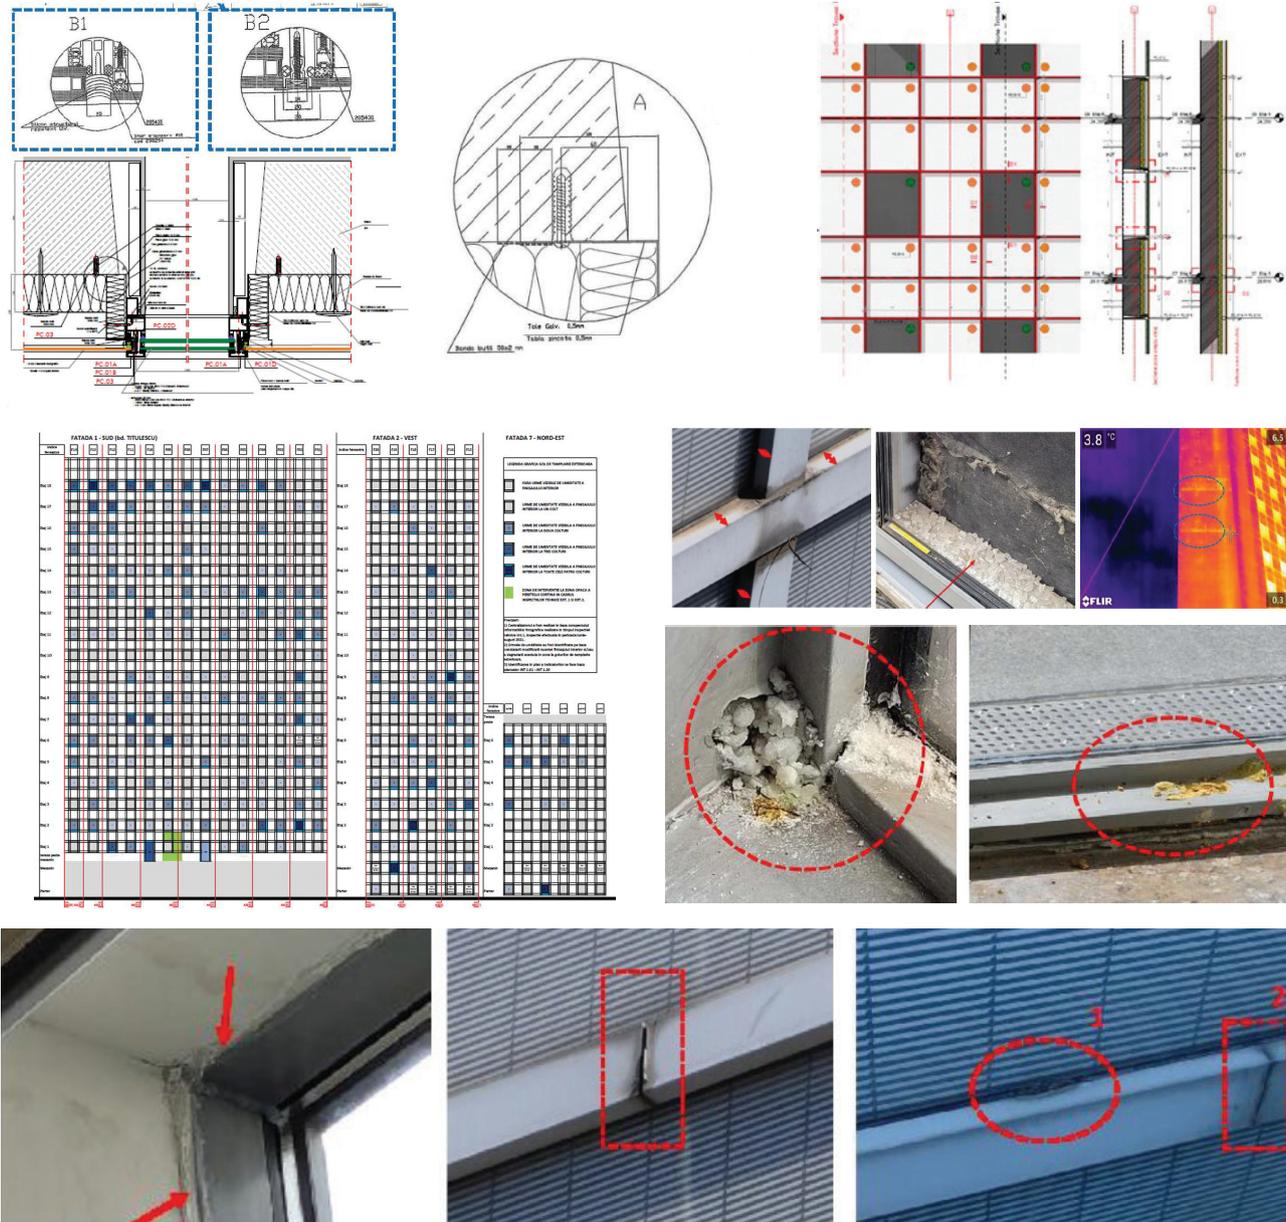
The curtain wall system, from the point of view of the single glazing panel component, does not comply with the provisions of articles 4.21, 5.3.6 and 5.3.8 of NP 102-04 “*Standard for the design and installation of curtain walls to meet the quality requirements provided for by Law no. 10/1995*” nor with the requirements of articles 4.1.5 and 4.1.6 of the NP 135-2013 “*Standard for the design of ventilated facades*”, at the time of the preparation of this documentation due to the following deficiencies:

_ the existence of single-glazed panels equipped with only tempered glass over the entire height of the building between floors 1 and 18 (inclusive) is not compliant. The performance of the thermal transfer glass 6 mm Diamond, in the single glazed area is 5.7 W/m²K. To calculate the performance of thermal transfer glass 8 mm Diamond/ AIR 12 mm/ 4.41 mm LAM and LOWE, in the double-glazed area, with the specific COOL LITE SKN 172 glass, which is no longer available, was replaced with the nowadays COOL LITE SKN 176. Therefore, the value of the heat transfer coefficient is 1.5 W/m²K. The solar factor is 0.38. If the double-pane window is replaced, the following can be achieved: The value of the heat transfer coefficient will be 1.0 W/m²K solar factor less than 0.30.

Fig. 5. Deficiențe identificate în fațadele din sticlă/Deficiencies identified in glass facades
 Sursa/Source: arhiva personală/personal archive.

- _chemical degradation of the vertical profiles (uprights) at the base (at floor level), in the area heavy traffic near curtain walls;
- _chemical degradation of the floor joists, in the high traffic area of the walls curtain;
- _chemical damage to the aluminium spacer located at floor level, forming a double-glazed panel, and degradation of the double-glazed panel, a component panel of the curtain wall.

- _196 exterior carpentry openings (23%) showed degradation of their interior finishes (at varying levels of damage);
- _degradation of finishes in the area of carpentry gaps
- _124 holes show degradation only in the corner/side area;
- _56 holes show degradation in the two corner/two side areas;
- _8 holes show degradation in the three corner/three side areas;
- _8 holes show perimeter degradation at all four corners/ on all four sides.
