STUDIU DE CAZ: CASA FÂNTÂNEANU, SLATINA.

Propunere spre clasare și restaurare

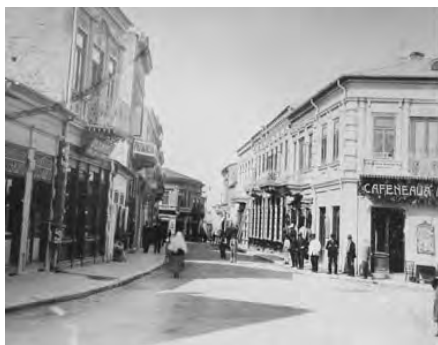
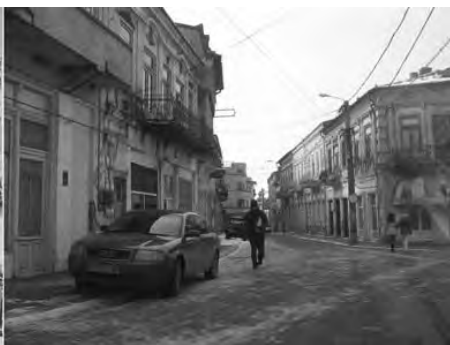
Strada Lipscani,
Slatina. Imagini din
1840 și 2009

La mijlocul secolului al XIX-lea, strada Lipscani din Slatina era strada negoțului, nucleu comercial și arteră de promenadă (Corso).

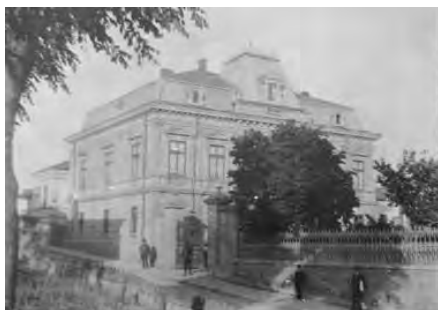
Casa Fântâneau la
1860

În a doua jumătate a secolului al XIX-lea, Casa Fântâneau era considerată drept una dintre cele mai frumoase clădiri din oraș, amplasată într-o zonă unde se va constitui centrul administrativ și financiar al Slatinei, pus în lumină de atrăgătoarea Grădină Publică amenajată în anul 1892.

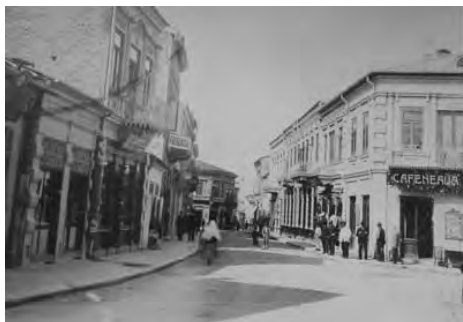
Imagine care atestă denumirea de strada Lipscani

La vremea aceea, strada Lipscani era parte din artera principală de circulație pe relația Craiova-București, motiv pentru care va fi numită strada București peste aproape 20 de ani. Faptul că la data construcției clădirea nu se raporta la o piață ci la o parcelă așezată de-a lungul unei străzi explică și forma de paralelogram a planului, abaterea față de unghiul drept fiind practic insesizabilă cu ochiul liber.

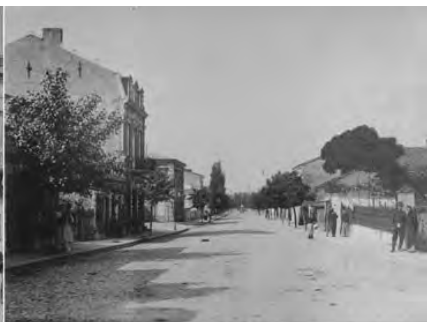
Imagine care atestă denumirea de strada București

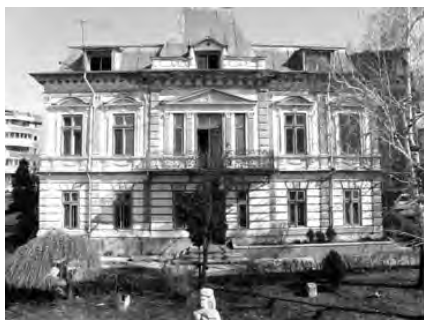
Fațadă principală. Existent.

Raportul plin-gol ritmează fațada, registrele cu bosaje diferit marcate evidențiază etajele, pilaștrii cu capiteluri corintice, frontonul triunghiular, toate aceste elemente amintesc de arhitectura clasicizantă palladiană.

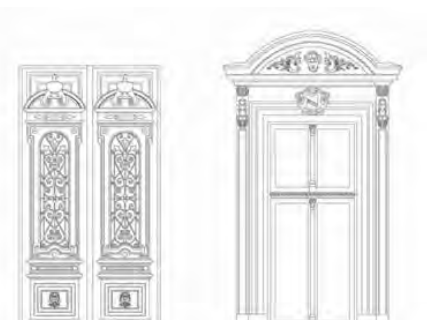
Detalii tâmplărie uși și ferestre

Elemente de decor
relevante conform
documentației
de clasare.

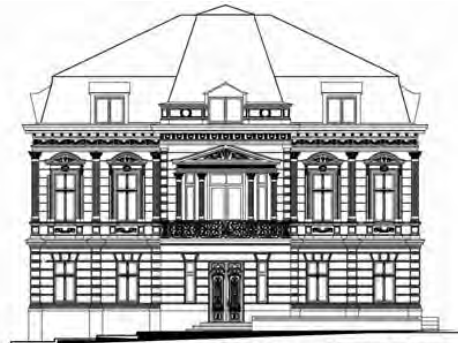
Fațadă principală cf. relevu și documentație de clasare

Dacă facem abstracție de abaterea neimportantă de la unghiul drept, cercetând clădirea fără relevee, constatăm că această construcție se supune unor riguroase axe de simetrie în planimetrie, volumetrie și în tratarea fațadelor.

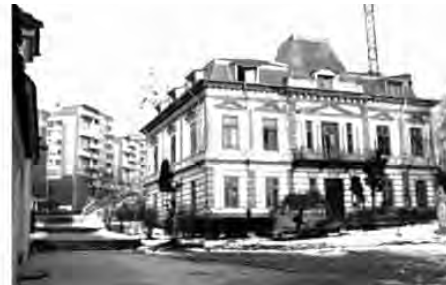
Casa Fântâneau astăzi

Stilistic, casa Fântâneau poate fi considerată ca eclectică. Chiar dacă starea ei de conservare lasă mult de dorit și dimensiunile sale nu sunt tocmai grandioase, prin eleganța fațadelor, această casă reușește să dea o notă aparte unui perimetru cu totul special din centrul vechi al Slatinei.

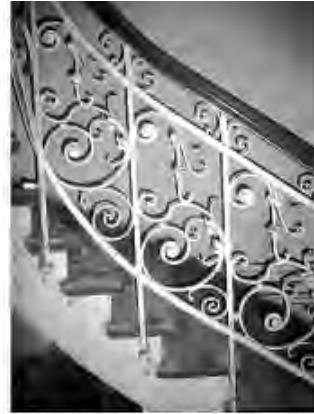
Detaliu scară. Existent

Scară parter-etaj 1. Existent

Legătura cu etajul se face printr-o scară balansată din lemn, deloc monumentală, dar încă elegantă, cu parapet din fier forjat, frumos lucrat și mână curentă din lemn.

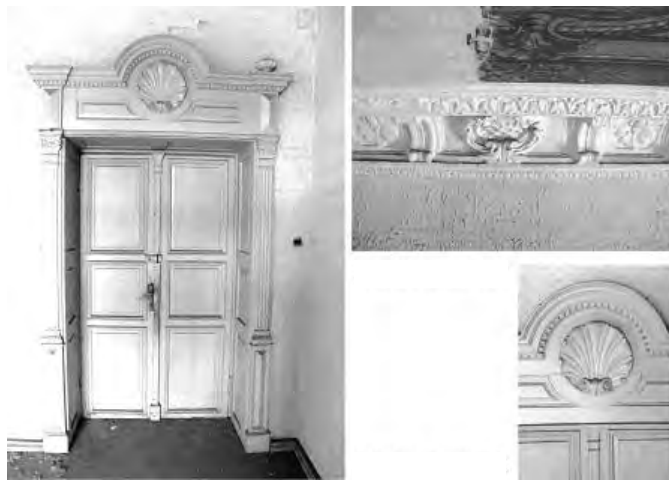
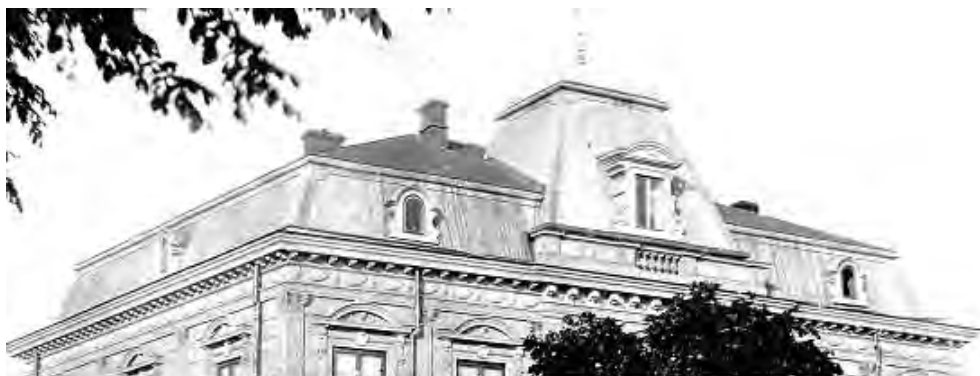
Lucarne. Existent

Înlocuirea lucarnelor ovale din tablă ambutisată cu altele mult mai mari, rectangulare, cu tâmplărie de lemn cu ochiuri mobile este intervenția cea mai nocivă pentru casă, efectul asupra volumetriei mansardei și plasticii de arhitectură în ansamblu fiind devastator.

Readucerea la forma inițială va trebui să depășească câteva obstacole din categorii diferite:

- nevoia de funcționalizare a mansardei, pe deplin justificată, a proprietarului.
- dificultatea tehnică de refacere a unor lucrări din tablă ambutisate de dimensiuni mai mari decât cele originale.
- efortul financiar pe care îl implică un astfel de demers.

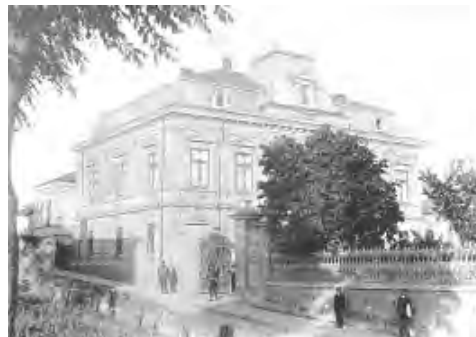
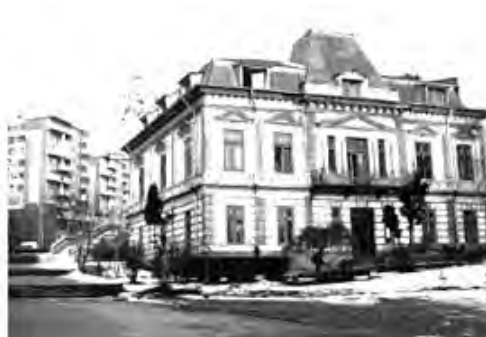
Casa Fântâneau 1860, 2009

Mansarda este amenajată într-un pod cu șarpantă barocă, structura din lemn a acesteia fiind astfel configurată încât să permită obținerea unor spații pentru birouri.

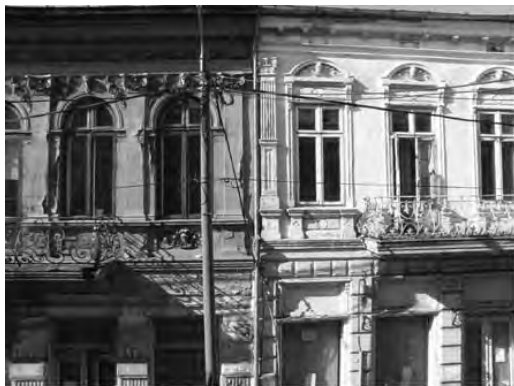
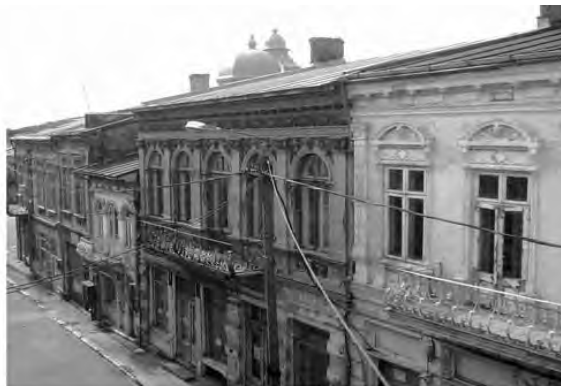
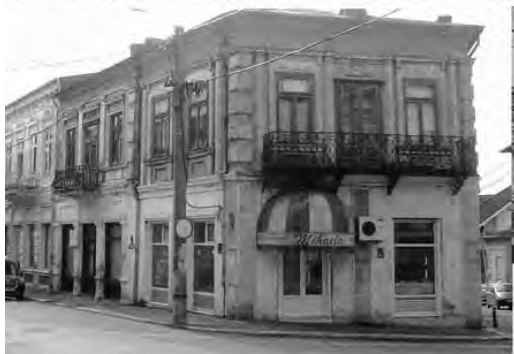
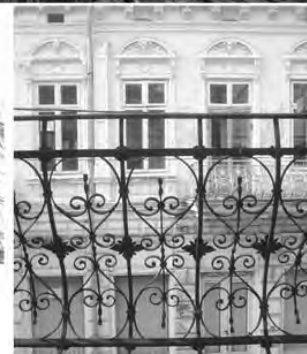
Centru istoric Slatina.
Situatie actuală

Reamintim că imobilul adus în discuție este pe granița ce desparte zona vie, atractivă a orașului, de zona care hibernează și se pierde cu fiecare metru pătrat de învelitoare, fațadă sau trotuar.
