PERSPECTIVE DE INTERVENȚIE PENTRU CLĂDIRI ISTORICE¹

Arh. Tudor CORĂCI

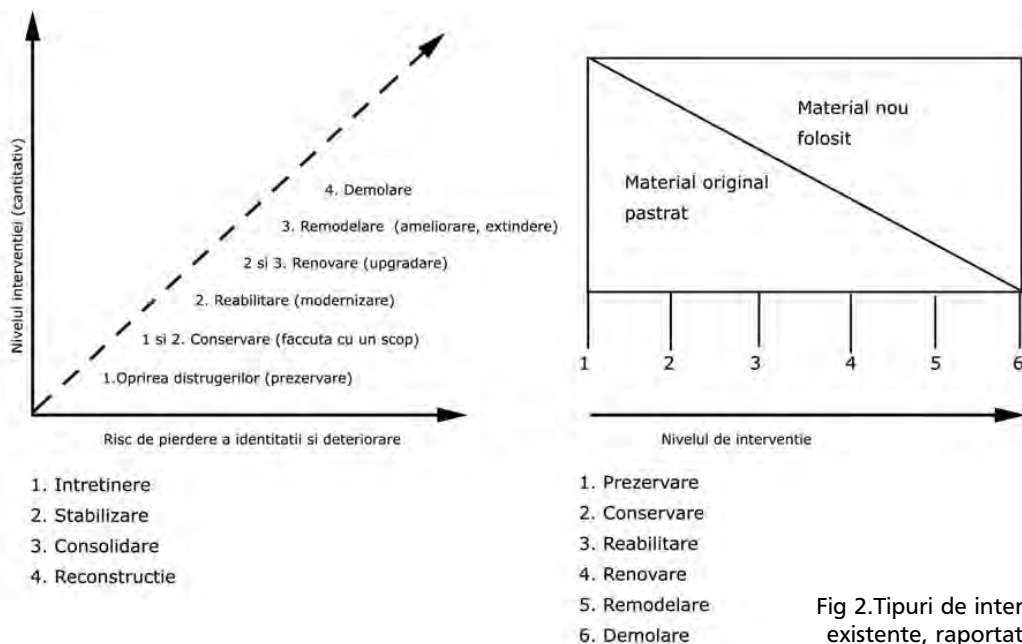
Fig 2. Tipuri de intervenție pe clădiri existente, raportat la procentul de material original înlocuit³

Conform graficelor din Figura 2, sunt relaționate diversele tipuri de intervenție la amploarea lucrărilor și cantitatea materialului dislocat. Trecând de la preservare, în care se încearcă doar oprirea degradării construcției, la conservare, reabilitare, renovare, remodelare, se poate ajunge la demolare parțială și totală, unde cantitatea de material original dislocat este maximă. Evident, cantitatea de material original păstrată nu este neapărat într-o relație de proporționalitate (greu de cuantificat în orice situație) cu elementele de valoare pentru comunitate, dar poate funcționa în majoritatea situațiilor ca un indicator pentru evaluarea intervenției asupra clădirii. Șansa clădirii de a-și păstra vizibile ideile și cultura perioadei în care a fost construită scade pe măsură ce intervențiile dislocă mai mult material original, în majoritatea situațiilor noile materiale introduse diferențiindu-se de cele autentice fie prin tip, fie prin punerea în operă.

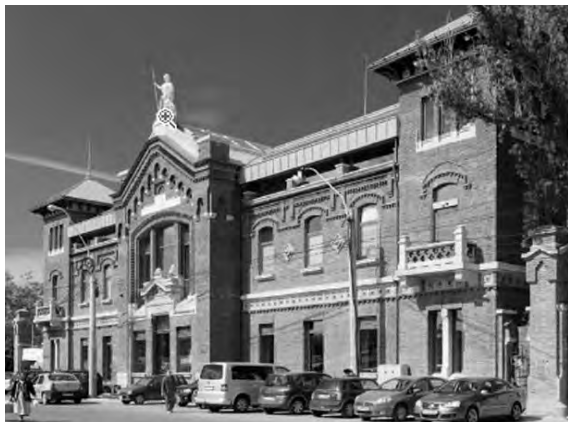
Fig. 3 Bursa de mărfuri București

Bursa de mărfuri a Bucureștiului, situată în zona industrială Rahova, restaurată în anul 2008, a suferit intervenții majore prin demolarea structurii interioare, reconfigurare, extindere și reconstrucție a interiorului, fapt ce a dus la diminuarea cantitativă a materialului original. Totuși, restaurarea excepțională a fațadei, a decorațiilor și folosirea de materiale cât mai apropiate de cele originare îi conferă construcției continuitate, numeroasele elemente păstrate conferind identitate clădirii.

Extensia pe verticală se transpune pe fațada principală printr-o fereastră deasupra cornișei. Retras de la fațada clădirii și amplasat în spatele ornamentelor cornișei, noul registru supraînălțat învelitoarea, păstrându-i însă aceeași formă și același contur. Printr-o prezență discretă, intervenția se armonizează cu existentul, accentuează orizontalitatea cornișei, sunt puse în operă materiale contemporane pentru diferențierea clară a extensiei de autentic. Ca un element de finețe, la interior, cămășuiala de beton a fațadei este despărțită de partea de cărămidă printr-un nut tocmai pentru a marca aceasta diferențiere necesară între nou și vechi.

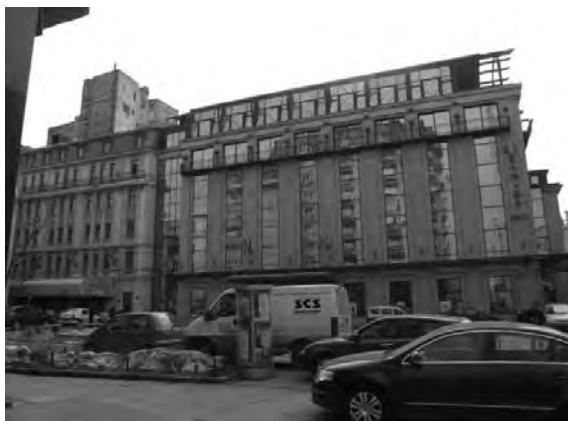
Fig. 4 Hotelul Ramada (Majestic)

Un alt exemplu pozitiv îl reprezintă **extinderea Hotelului Ramada Majestic** de pe Calea Victoriei. În cadrul intervenției, a fost restaurat corpul de clădire existent, păstrându-se majoritatea elementelor originare. Necesitatea de suplimentare a numărului de camere s-a realizat printr-o extindere pe orizontală spre Calea Victoriei. Particul original a fost păstrat iar extensia adăpostește aceeași funcțiune, continuându-se astfel funcțiunea de hotel în această poziție importantă a Bucureștiului. Pentru armonizarea extensiei cu partea existentă s-a preluat caracterul clădirii istorice pentru a fi redat într-o manieră prelucrată și contemporană. Preluarea unui ritm accelerat al ferestrelor (fără a fi identic!), continuarea balconului de la al cincilea nivel pentru a rupe monotonia fațadei, continuarea cornișei contribuie la o integrare formală de excepție într-o zonă sensibilă a orașului. Remarcabilă este linia de îmbinare dintre extensie și corpul clasicist, o bandă de sticlă neutră și retrasă cu 1,5 metri de la front pentru a se marca fără nici un echivoc schimbarea limbajului de exprimare.

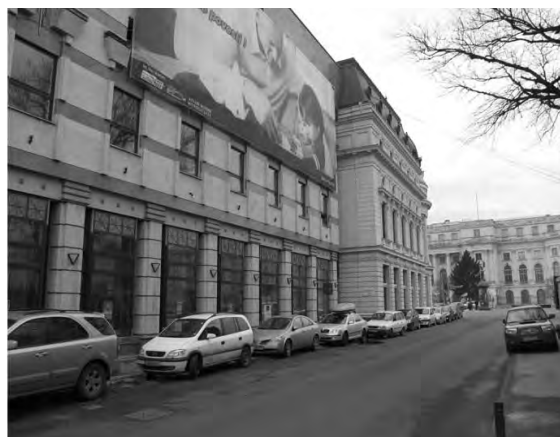
Fig. 5
Biblioteca Centrală Universitară, extindere

În mod similar, **extensia pe orizontală a Bibliotecii Central Universitară** a continuat ritmul pe orizontală al ferestrelor într-o manieră originală, fără a se face pașă. Este remarcabilă poziționarea noii construcții în raport cu cea existentă, în retragere cu doi metri de la frontul străzii pentru a lăsa ca element dominant spre Piața Revoluției construcția de patrimoniu.

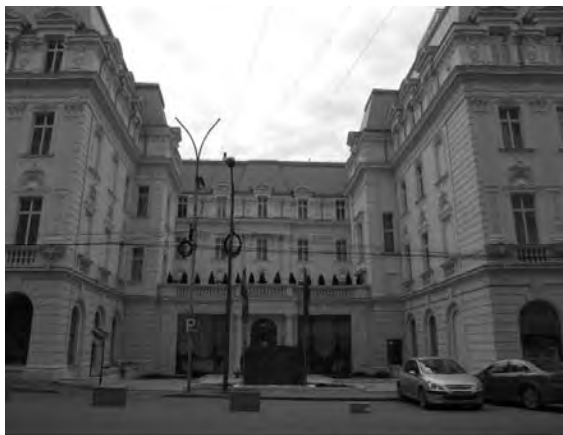
Fig. 8. Hotelul Continental

De altă natură este **intervenția asupra intrării Hotelului Continental** de la intersecția Căii Victoriei cu Strada Ion Câmpineanu. Refuzând o intervenție cu aspect contemporan, proiectanții au optat pentru o pasișă paseistă în care elementele existente ca bosajele sau ancadramentele sunt preluate și continuate să decoreze noua intervenție. Deranjantă este poziționarea noii intervenții, la nivelul parterului obturând vederea către primul etaj (piano nobile), cel mai amplu și frumos decorat. În acest fel, preluarea strictă a elementelor decorative nu face decât să accentueze o greșeală de substrat și să creeze confuzie la nivelul pivitorului.

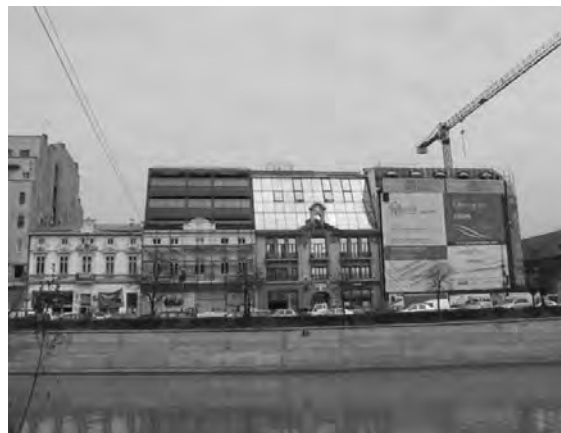
Fig. 6. Clădiri pe malul Dâmboviței,
între zona Lipscani și Piața Unirii

Un exemplu mai puțin reușit este cel al **clădirilor care, în vecinătatea Hanului lui Manuc reprezintă trecerea de la zona Lipscani la cea a Pieței Unirii**. Demolarea completă a structurii originare și modalitatea noii intervenții au făcut ca fațadele restaurate (într-o manieră îndoielnică) să nu participe deloc la „viața” noilor construcții, rămânând doar o mască prin intermediul căreia noua construcție se deschide spre piață, continuitatea locuirii rămânând doar în stadiul strict al utilizării aceluiși lot.

Extinderea pe verticală cu trei niveluri provoacă o disonanță din punct de vedere al elementelor dominante, raportul pe fațadă fiind de unu la unu, cu elementul nou deasupra dar mai puțin ornamentat. Retragera aleasă prin oblicizarea fațadei nu reușește să se armonizeze deloc cu cele două clădiri istorice, după cum se remarcă și din imagine reprezentativ pentru zonă fiind învelitorile din tablă cu o pantă mică.

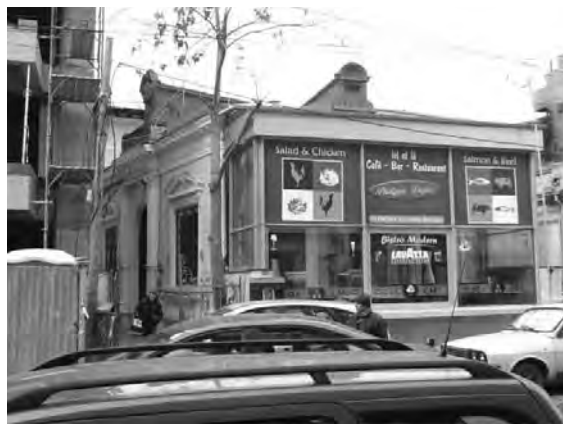
Fig 7.
Construcție de secol XIX în vecinătatea Pieței Romane

Extensia acestei construcții de secol XIX din vecinătatea Pieței Romane este mai puțin dăunătoare pentru caracterul zonei datorită caracterului ei efemer. Surprinzătoarea soluție aleasă pentru intrarea unei cafenele obținează aproape în totalitate fațada originală, transformată în accesoriu decorativ pentru interior. Deși clădirea nu este monument istoric, ea este una din cele mai vechi clădiri din zonă, supraviețuind importanțelor modificări ale arterelor de circulație precum și perioadei de construcție a Bulevardului Magheru. Plasarea elementelor autentice în plan secund se face într-o manieră agresivă, rolul important al identității istorice fiind înlocuit cu o ironie arhitecturală.
