MĂNĂSTIREA VORONEȚ. COMPLETAREA INCINTEI ISTORICE

Prof. dr. arh. Virgiliu POLIZU

Prep. drd. arh. Ruxandra CĂPĂȚÂNĂ

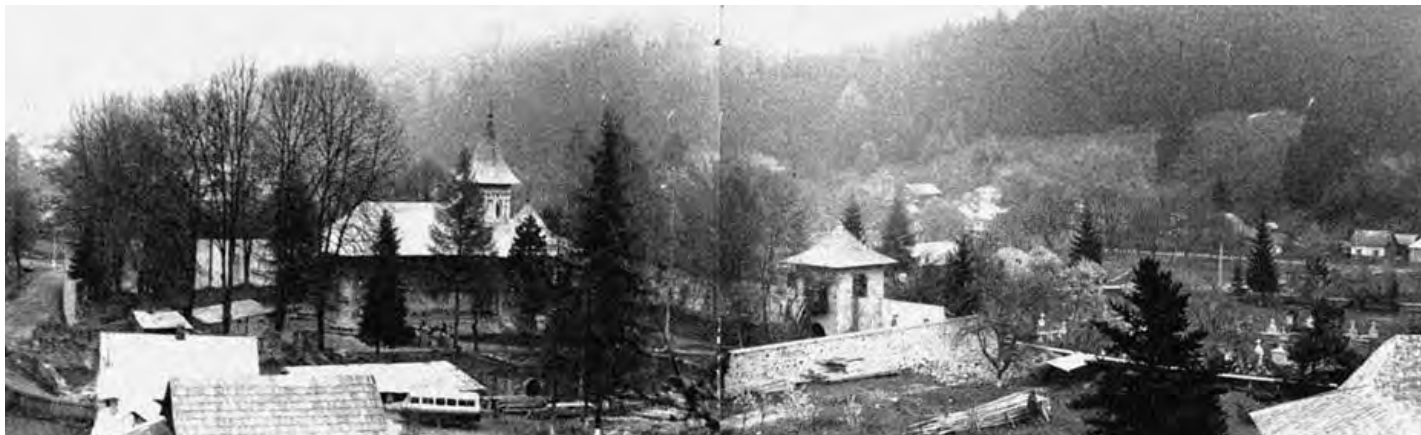
Imagine a incintei din timpul lucrărilor de restaurare

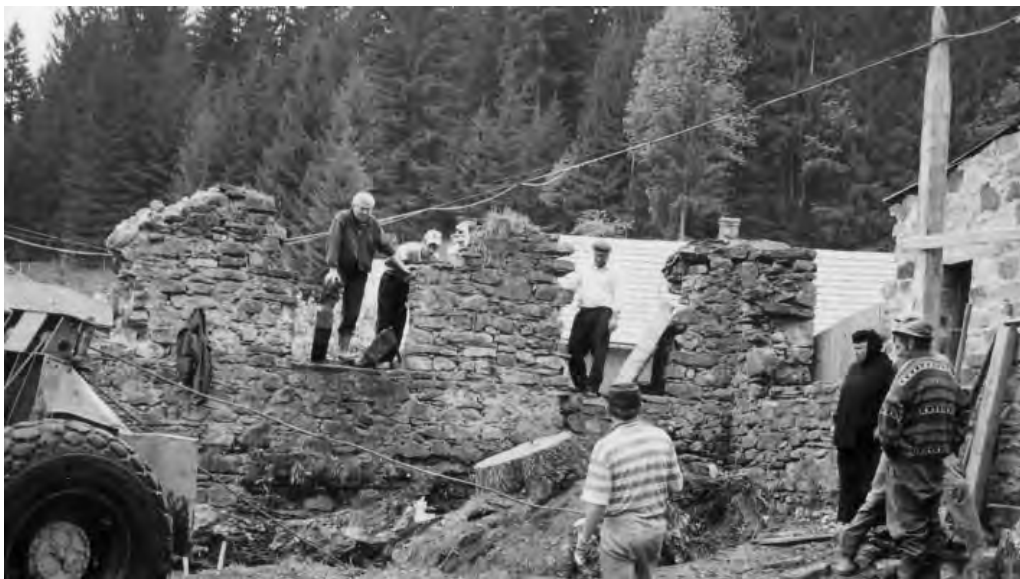
Un alt element al studiului l-a constituit **consolidarea ruinelor de pe latura de Vest a incintei**, completarea, acoperirea și amenajarea lor pentru a putea primi funcțiunile necesare vieții monahale. Această construcție (corp chilii sud – vest) având și o funcțiune publică, urmează să intre într-un circuit de vizitare inelar, pe traseul turn - poartă - biserică - muzeu - platformă ruine - pivnițe - turn poartă. În același timp, am propus și urmează să se execute amenajarea și punerea în valoare a zidurilor marcate „in situ”, urme ale edificiilor care ilustrează evoluția în timp a mănăstirii, care nu sunt prevăzute cu sistem de pantă pentru scurgerea apelor pluviale și de aceea constituie surse permanente de umiditate.

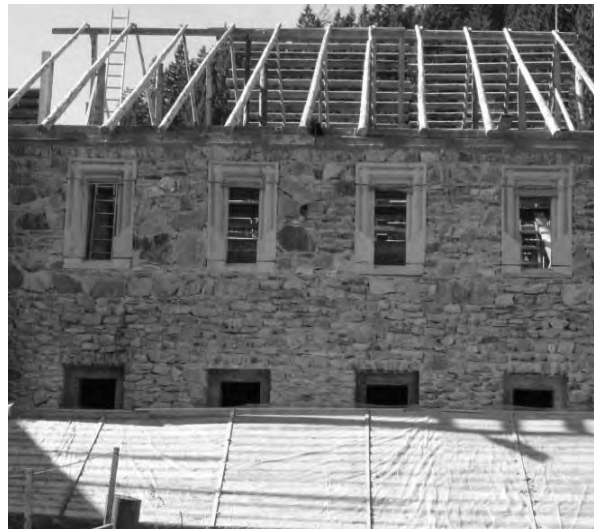
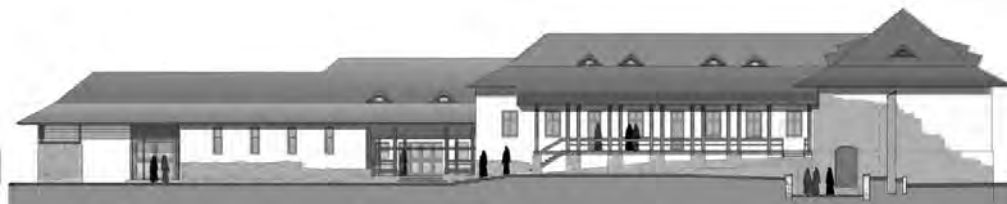
Plan parter
 Fațadă
 Detaliu pridvor

S-a urmărit ca această construcție să aibă un volum simplu, relativ scund, să fie, pe cât posibil, o prezență discretă în incinta mănăstirii. Înălțimea de 4,00 m a acoperișului nu este mare comparativ cu deschiderea de 12,00 m la fața exterioră a zidăriei, având minim de panta necesară acoperirii cu șită.

Volumetria, rezultată din concluziile studiilor realizate anterior, permite circulația liberă a curenților de aer. Pe zonele construite din dreptul bisericii înălțimea coamei

coboară pentru a nu se crea turbioane (conform studiilor realizate pe machetă în tunelul aerodinamic).
