TIPURI DE INTERVENȚII PE CLĂDIRI ISTORICE /

Types of Interventions on Historical Buildings

Prep. drd. arh. /Junior Teaching Assist. PhD c. Arch.
Cristia CHIRĂ

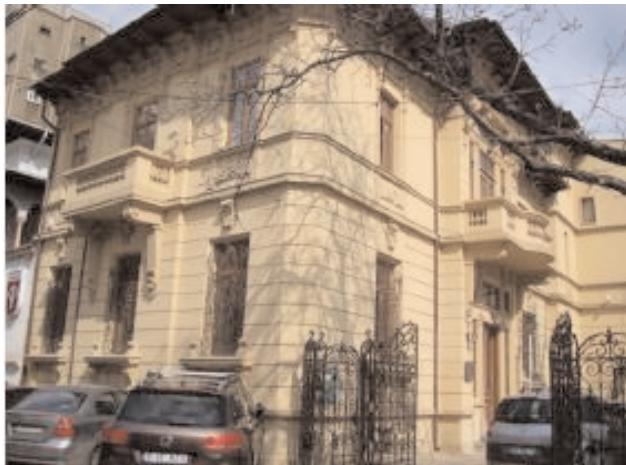
Lângă Biserica Pitar Moș se află vechea clădire a unei locuințe bogate ridicată la începutul secolului XX, o construcție frumoasă care nu era trecută pe lista monumentelor istorice / Near Pitar Moș Church there is an old rich building erected in early 20th century, a beautiful edifice that has not been included on the list of the historical monuments,

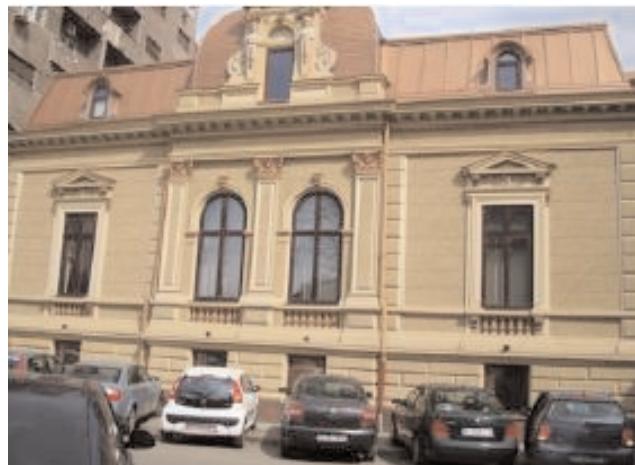
În piață cu rond de pe Stelea Spătaru, în zona centrului vechi al Bucureștiului, o casă monument istoric de sfârșit de secol XIX / A house declared historical monument dated late XIXth century, in the round square in Stelea Spătaru Street, in the historical centre of Bucharest.

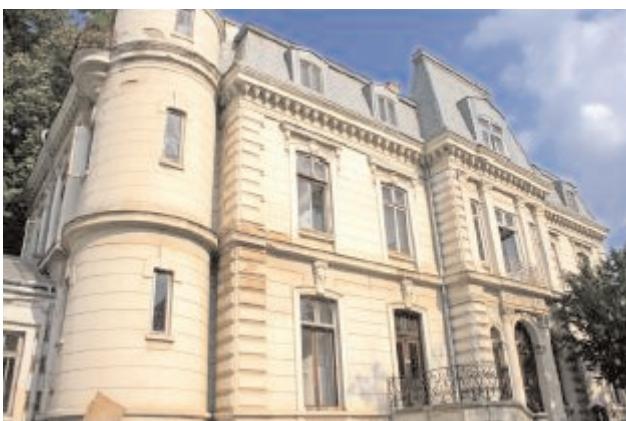
Casa generalului Arion, o impunătoare clădire pe strada Nicolae Iorga, monument istoric ce datează de la 1882, lucrare încă în derulare / The house of general Arion, an imposing edifice in Nicolae Iorga Street, historical monument dated 1882, an ongoing project.

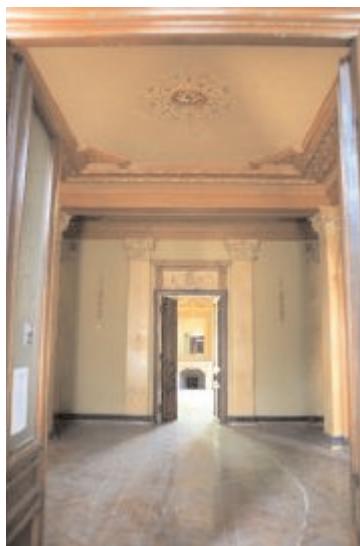
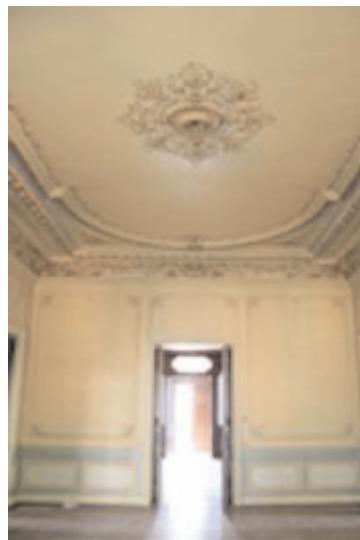
Această turnare s-a făcut manual, iar planșeul din grinzi de lemn susținute de cabluri, în care s-au introdus grinzi suplimentare de beton armat, a fost folosit ca un cofraj.

rods, during the placement of the concrete slab. The placement was made manually, and the ceiling of wood beams supported by cables, in which additional reinforced concrete beams were introduced, served as shuttering.

Because the original beams presented some elasticity caused by wear, the operation of preserving the ceilings in Pitar Moș Street raised more difficulties. During the placement of the concrete plate, this elasticity would have resulted in the cracking of the existing ceilings decorated with stuccowork. In this case, the rich, painted stuccowork on the soffit of the ceiling above the ground floor was preserved by anchoring the beams to the walls, with anchoring

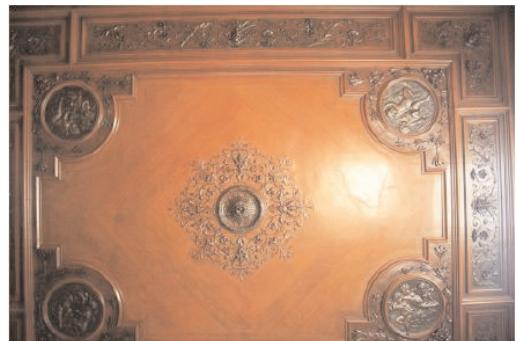
La Stelea Spătaru, unde salonul principal a fost compartimentat de chiriași pentru a crea spații suplimentare, decorația a avut de suferit și a fost necesar să se adauge stucaturi pentru a reface modelul inițial. De asemenea, au fost refăcute și celelalte încăperi, pentru a reda o imagine coerentă întregului nivel.

Tavanele valoroase, cu stucaturi bine conservate, au rămas intacte la toate cele trei lucrări. Intervenția de restaurare a fost în mare măsură pe pictură, și mai puțin pe stucatură. Stucatura a fost restaurată prin luarea de amprente de pe martori și refacerea lor în ateliere.

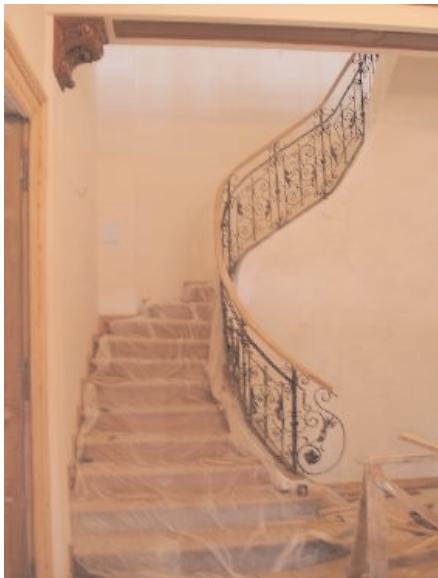
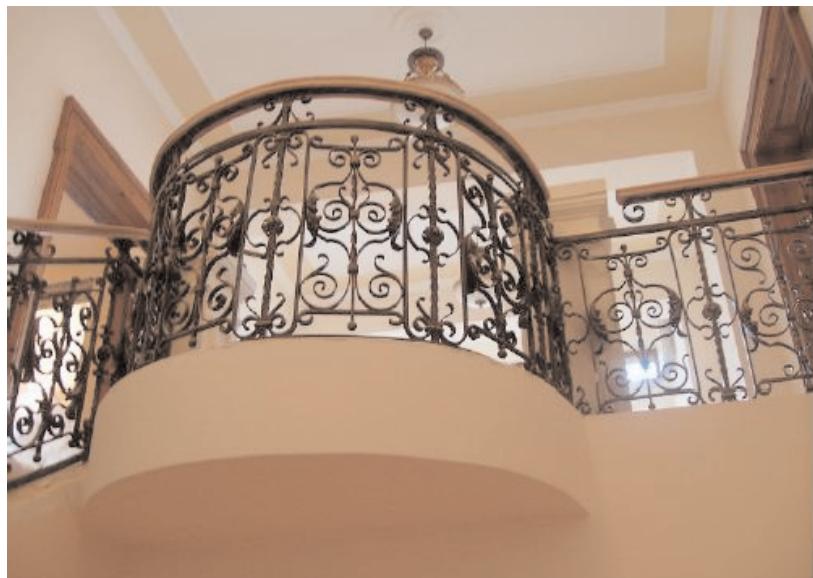
In Pitar Moș Street, after the analysis of the existing condition and a thorough survey, we found out that instead of the monumental staircase any such house used to have in the main hall, two bathrooms had been built by the former occupants in order to improve their comfort. An additional reinforced concrete slab had been added to the floor, in the area of the initial staircase. During the intervention, the additional concrete slab was removed and the original staircase was restored. The original handrail of the staircase was found on some side stairway improvised during the war.

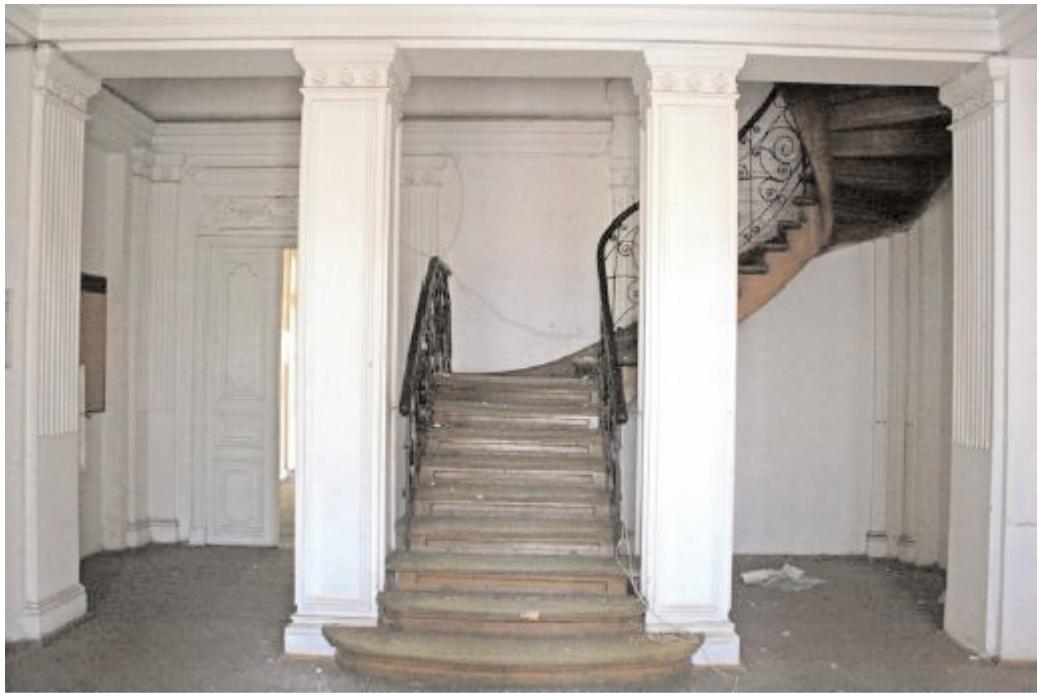
Something similar occurred in N. Iorga Street, although in this case the modification was not produced by a crowd of occupants placed in the house during the communist time, but, apparently, by Slătineanu family, who had bought the edifice from general Arion. The central hall was provided with a stairway of exquisite quality, with a curved stringboard that only the craftsmen in the interwar period were able to create, was placed in the central hall of the first floor, to link it to the upper level. Here too, the space was brought back to its initial shape, by removing the staircase.

In Stelea Spătaru Str., the main hall was “recovered” by demolishing the partition walls which formed an apartment. This action involved both the above mentioned ceiling restoration and the total replacement of the parquet on the ground floor, as it was impossible to recuperate the original parquet under the existing conditions.

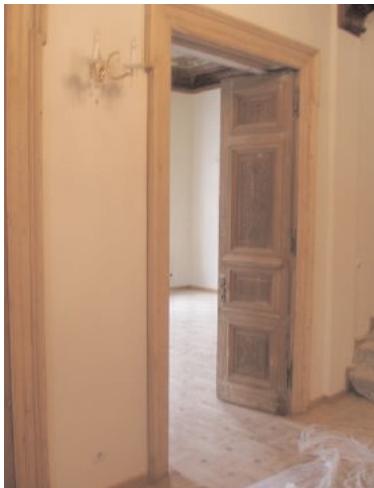
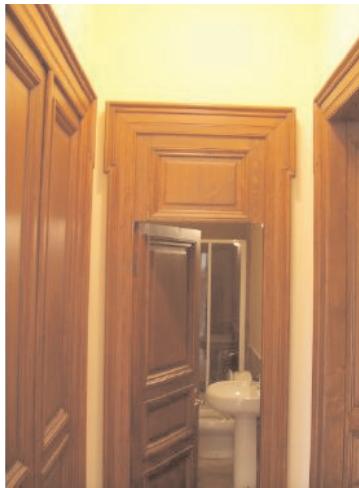
De exemplu, restaurarea tâmplăriilor interioare, de lemn, bogat sculptate, dar degradate, a cerut o muncă migăloasă și de mare răbdare și finețe. /

For instance, the restoration of the interior woodwork, richly carved but degraded, required a painstaking work, of great patience and finesse.

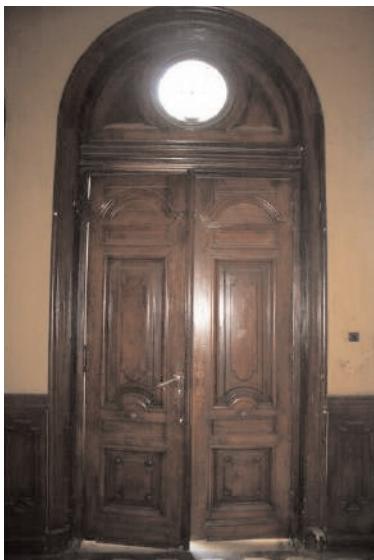
Uși de mari dimensiuni, alcătuite, în cele mai multe cazuri, din mai multe esențe de lemn, de exemplu stejar și nuc, au fost perfect restaurate de tâmplari specializați./

Large sized doors, most of them made of a combination of wood essences, such as oak and walnut, have been perfectly restored by expert carpenters.

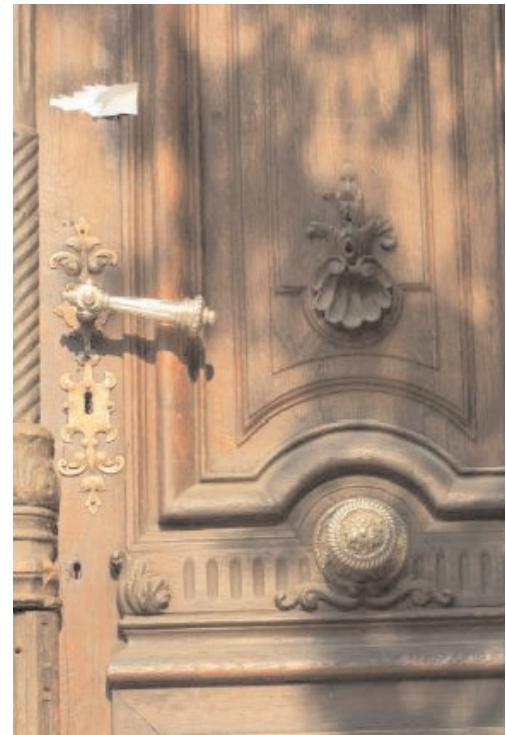
Tâmplăriile exterioare s-au executat din lemn stratificat, cu geam termopan, păstrându-se conformația initială a sprosurilor. Feroneriele au fost recuperate și, repuse în operă, au funcționat perfect./*The exterior woodwork was made of engineered wood, with insulated glazing, preserving the initial conformation of sash bars. Most metal fittings were recovered.*

Multe dintre ele, au fost refăcute după modelele inițiale. În alte cazuri, respectiv Stelea Spătaru, unde, o dată cu plecarea chiriașilor din casă, au dispărut total, am reușit să le înlocuim cu feronerii originale, achiziționate de la anticari.

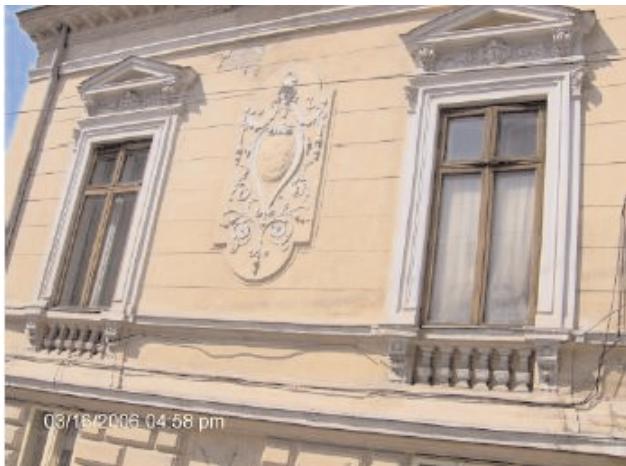
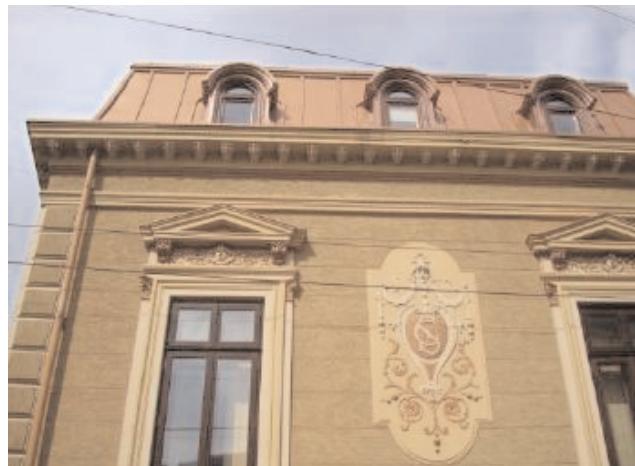
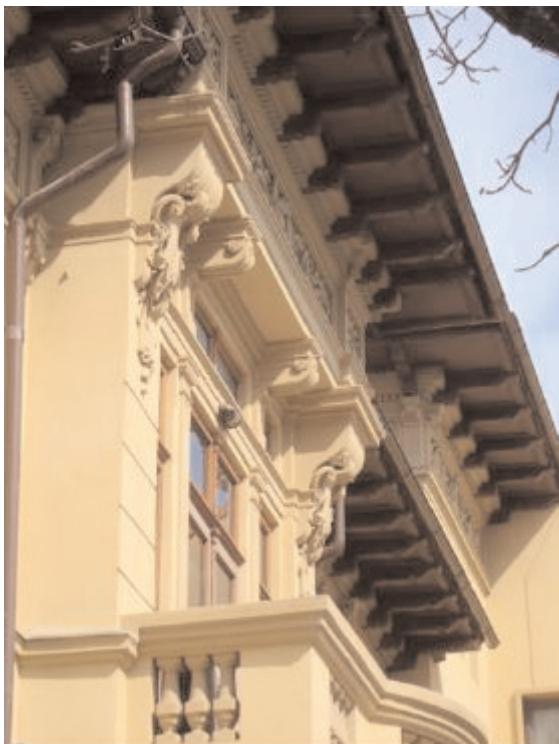
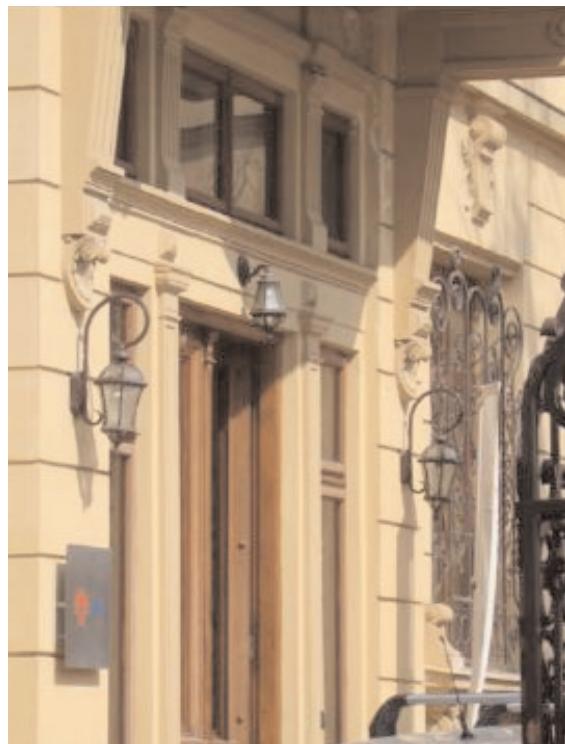
Special attention was given to facades. Facade details and profiles were restored with great accuracy, and where the repair work was not possible, new elements were created, similar to the existing ones. Of course, the existing coating, totally degraded, was replaced, and the colours for the facade were carefully chosen in order to maintain the spirit of the time. The initial colours were found by successively removing the coat layers until the initial paint was reached. Then, efforts were taken towards its faithful observation.

O atenție deosebită s-a acordat fațadelor. Astfel, s-au refăcut cu mare acuratețe detaliile și profilele pe toate fațadele, confectionându-se unele noi, acolo unde reparațiile nu au fost posibile. Bineînțeles, în decursul acestei operații, s-a înlocuit total tencuiala existentă, puternic degradată, și s-au ales cu mare grijă culorile de fațadă pentru a o păstra în spiritul epocii.
