LUCRĂRI PENTRU CONSERVAREA FAȚADELOR UNEI CLĂDIRI DE LA ÎNCEPUTUL SECOLULUI AL XX-LEA / CONSERVATION WORKS OF THE FAÇADES OF AN EARLY 20TH CENTURY BUILDING

The article presents the conservation works of the façades of a building from Bucharest, built in 1905. I have introduced the general principles for the crafts techniques, materials and some building technologies for the conservation works of the façades in a previous article "Conservation of Plaster Façades from Late 19th Century and Early 20th Century" issued in "Argument" – Architecture and Urban Planning Studies and Scientific Research no. 4/2012.

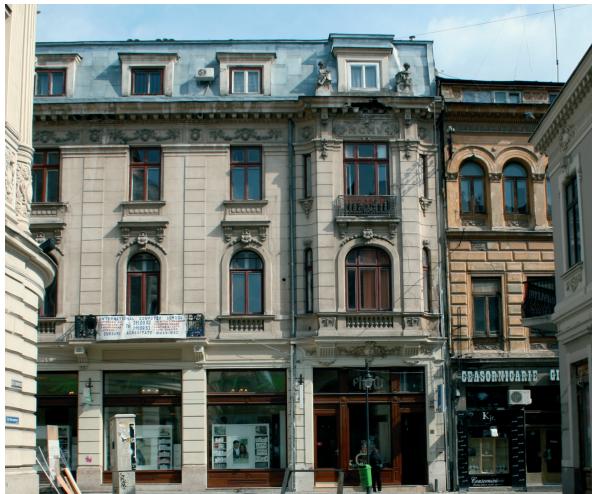
When the works started the façades showed a certain degree of decay of the plaster and decorations. Some parts of the cornice and some of the corbels were missing and others were about to fall down. The water leaks and the birds nesting in the damaged parts were accelerating the decay process. The falling of the decorations was a real threat for the pedestrians.

Starea fațadei la momentul începerii lucrărilor /
The facade condition at the beginning of works

The works started by mounting a scaffold on the entire surface of the façades to provide access for the works and to protect against the falling of the decorations. The façade was cleaned mechanically and the old paint layers (most of them cement-based) were removed. The last layer uncovered, which was probably the original one, having an ochre yellow shade, was a lime-based finishing layer. The ground floor area had been finished apparently recently in a coat of paint with some elasticity and strong adhesion to the base layer. This finishing layer had a parasite, harmful nature. Therefore, mechanical cleaning was not possible; so it was done chemically.

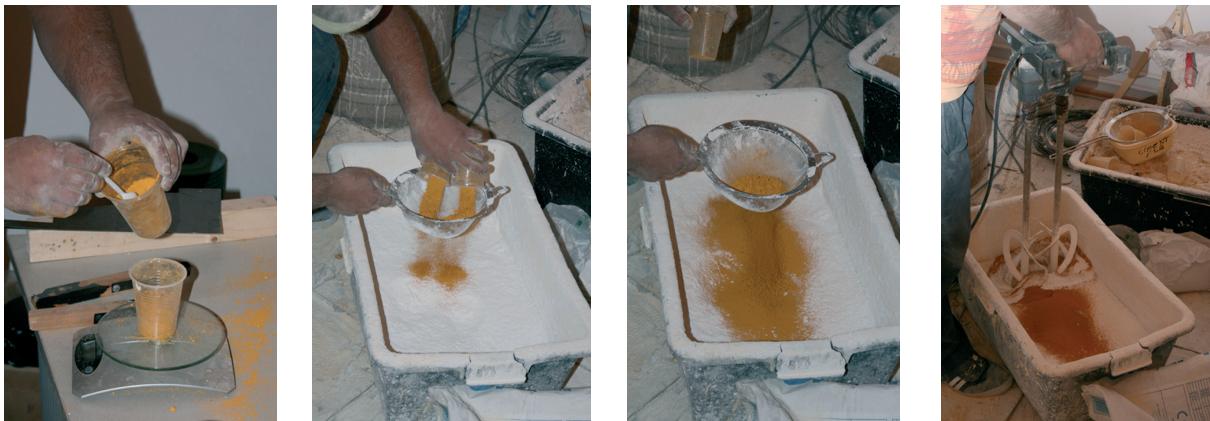
Prepararea mortarului de var cu pigment / Preparation of the lime mortar with pigment

The composition for the mortar (binder, aggregate, pigment) was determined after some tests on free standing panels and on the façade. The sand was specially purchased for this work; clean sand, whiter than the common one was used to ensure a correct color for the finishing layer. The quantities of lime and aggregate were measured volumetrically, while the pigment was weighed with a high precision electronic balance. The mix of lime and aggregate was done dry, with an electric mixer but only after the lime, the sand and the stone powder were sifted. The pigment was added in the end in the same way.

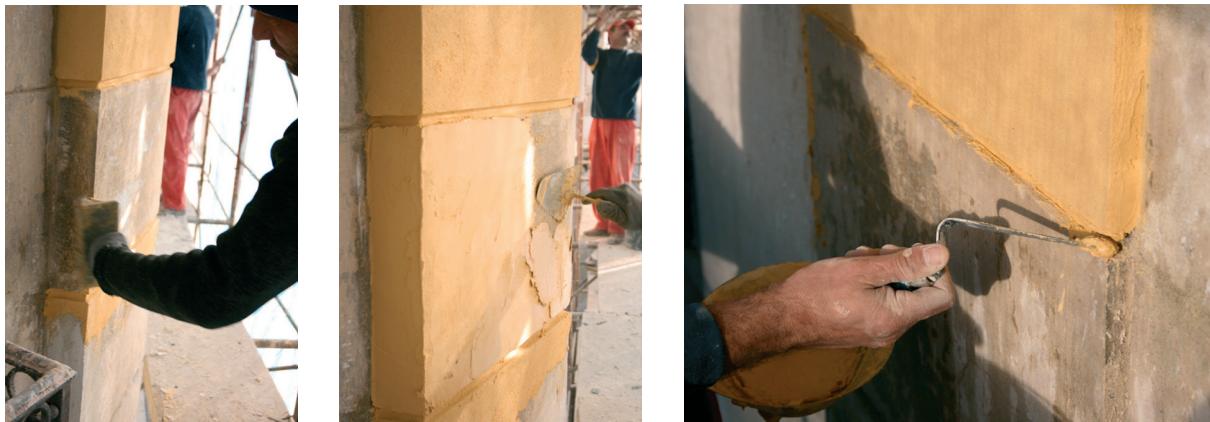
The finishing layer was laid manually with mason tools: float, trowel and pointer. The finishing of plaster ashlar on the pilasters, originally made with sunken battens, was done with pointers of several sizes following the existing form and improving it on the areas where some previous repairs had been done in a sloppy way.

Aplicarea mortarului de var / Application of the lime mortar

In the plain areas the flutings were done with a mason scraper before the plaster hardened.

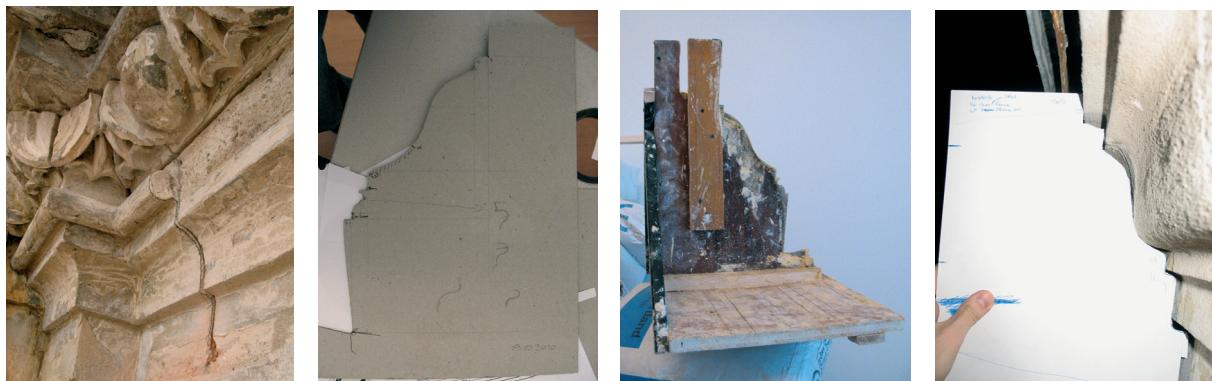
- 1. First the shape was copied. By comparing different areas of the cornice we noticed that the shape of the profile was not the same everywhere. Some previous repairs may have been done with the reglet, by joining the undamaged parts, procedure which altered the original shape. The copied shape was adjusted and put on cardboard as a negative and after that it was compared again with the actual situation².*
- 2. After setting down the final shape a sheet zinc mould was made through CAD assisted cutting.*
- 3. The mould was fixed on a sledge with a runner on the down side to allow it to slide along the guides.*
- 4. The damaged parts of the cornice structure - steel bar, wire net - were replaced. The guides for sledge sliding were fixed.*

Realizarea şablonului pentru cornișă / Achievement of the cornice mould

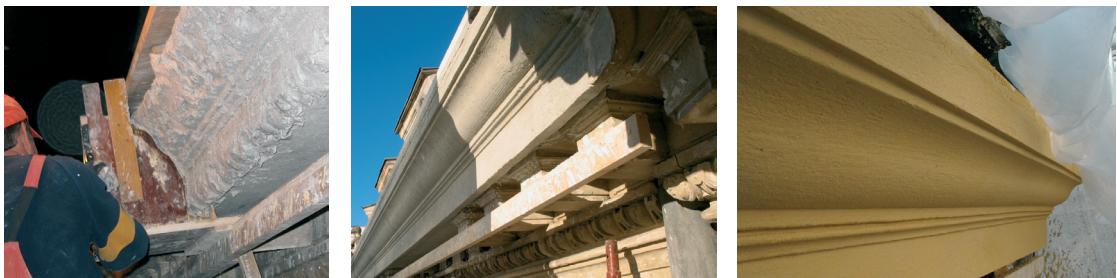
Cornișă „trasă” cu şablonul / Tracing the cornice with the mould

6. After hardening, the running mould work started, throwing mortar and running the sledge along the cornice, on the guides in successive operations.

7. The finishing layer was done after the hardening of the previous layers following the same procedure. Lime mortar with stone powder and pigment was used.

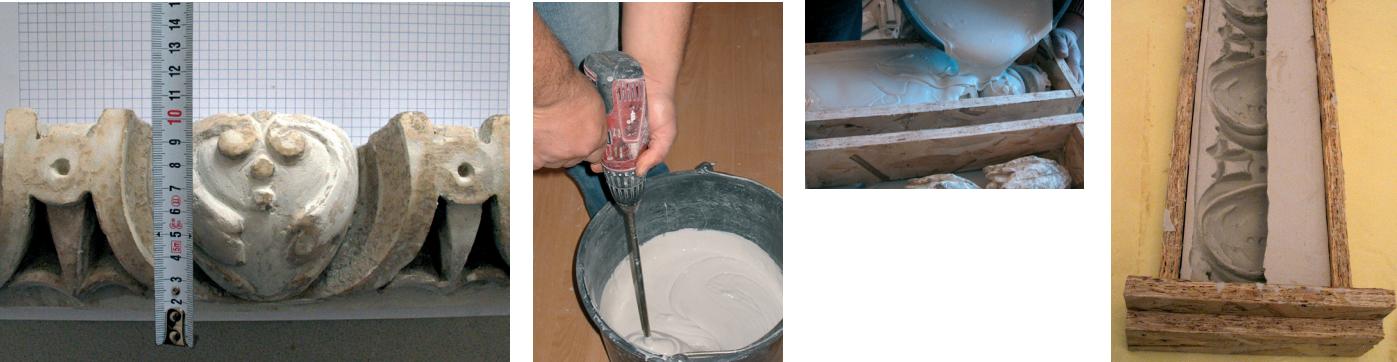
Realizarea matriței pentru decorații /
Realization of the decorations' mould

The other decorations were cast. For the corbels a mould was made - the straight parts with plywood and the profiles with lathed wood, in a variant which can be easily opened for stripping. The reinforcing was done with polyethylene fibers added in the fluid composition and with the zinc wire used to fasten the piece of decoration. Before casting the interior of the mould was covered with stearin in order to strike the cast element in good conditions.

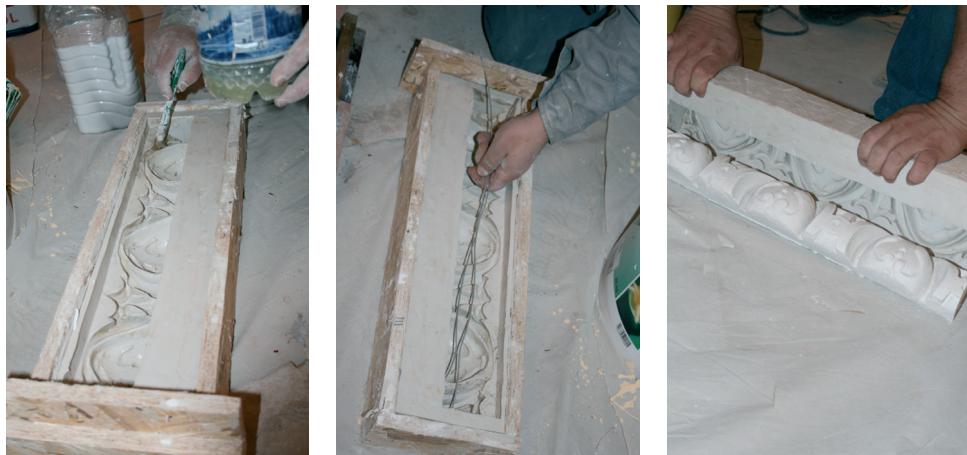
The more complicated decorations were cast in a mould made of a silicon-based material. After fixing and painting with silicate paint all the decorations were protected with a water repellent substance.

Turnarea decorațiilor / Moulding the decorations

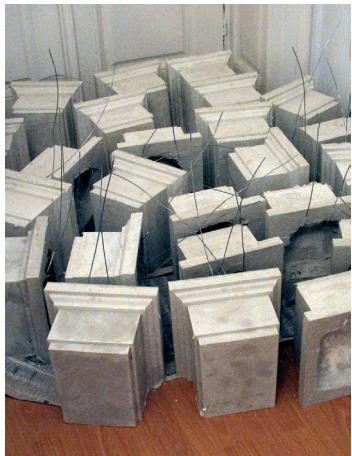
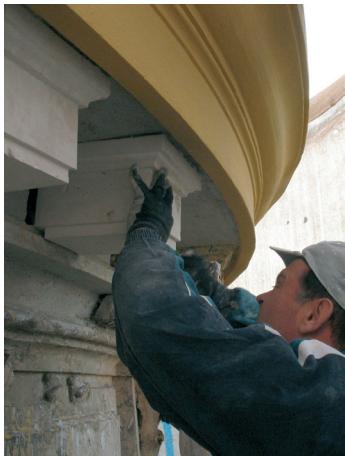
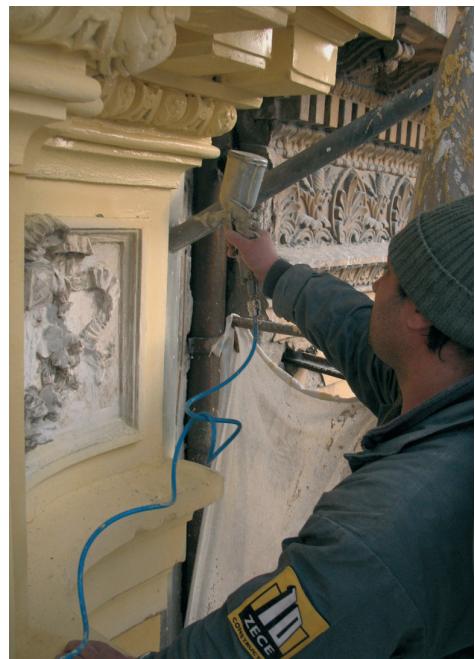
After striking the corbels were left to dry in a ventilated area. Setting them was done by propping them on the plaster edge and fastening with wire to the steel bars from the cornice structure.

Montarea și vopsirea consolelor /
Mounting and painting the consoles

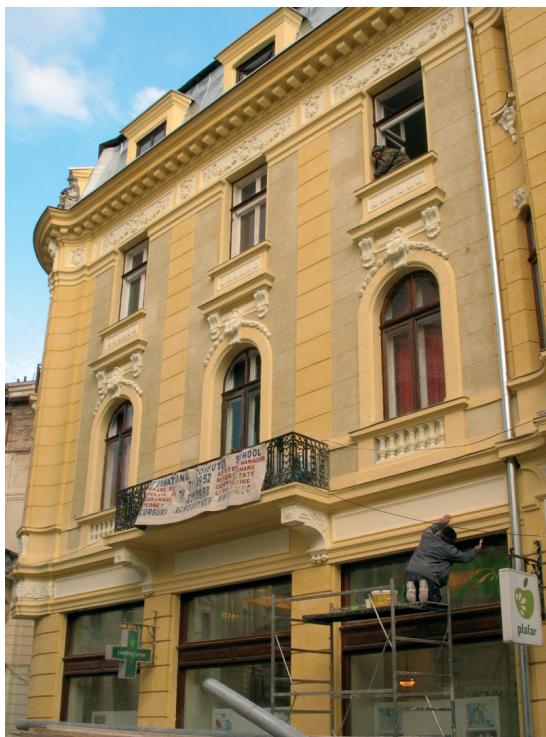
Fațada la încheierea lucrărilor /
The façade at the end of works
