# ARHITECTURA REZIDENȚIALĂ SĂSEASCĂ / SAXON RESIDENTIAL ARCHITECTURE

Studiul a pornit de la oportunitatea de a face un relevu la o casă săsească din satul **Alma Vii, județul Sibiu**. Contactul direct cu acest tip specific de arhitectură a declanșat dorința de a aprofunda studiul, în direcția analizării modului constructiv, materialelor și tehnicilor de construcție, ca bază în elaborarea unor posibile soluții de reabilitare.

*The study was based on the opportunity to make a survey to a house in the Saxon village of Alma Vii, Sibiu. The direct contact with this specific type of architecture has triggered the desire to deepen the study, starting by analyzing the constructive materials and the construction techniques as a basis in developing possible rehabilitation solutions.*

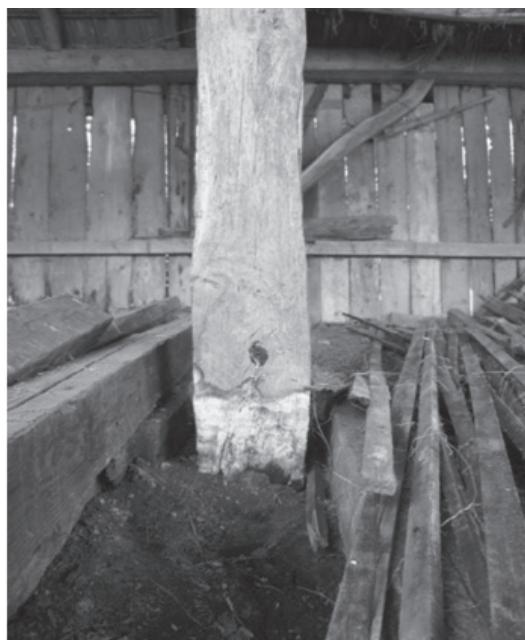
Fig. 4 Șura / The barn.

Într-o gospodărie săsească acest lucru se poate observa foarte clar în șura, cea mai importantă dependență, locul unde se depozitează fânul (Fig. 4). În condițiile normale de utilizare, șura era reparată periodic. (Prin

*In this Saxon household this problem can be seen very clearly in the barn, the most important annex, where the hay is stored (Fig. 4). In normal use conditions, the barn was repaired periodically. (The villages there saying that boys who had sunny barns in their household were more likely to get married than those with a barn in the shade - explanation is that a sunny barn was re-*

Distrușgerea lemnului se produce din cauza apei, care favorizează degradarea chimică și biologică. Infecțiile fungice, în stadiu avansat afectează structura totală a construcțiilor din lemn și implicit pot duce la colaps. „Infecțiile fungice sunt inițiate de sporii ajunși pe suprafața lemnului. Umiditatea favorizează germinarea sporilor, care se transformă în hife; se ajunge la ciuperca matură, iar aceasta la rândul ei se va înmulți prin spori, care sunt vehiculați pe calea aerului și în alte zone pe care le infectează – alte piese de lemn – astfel favorizând întinderea infecției.”<sup>2</sup>

*The timber destruction occurs due to the water, which increase chemical and biological degradation. Fungal infections in advanced stage affect the total construction wood structure and thus may lead to collapse.*

*“Fungal attacks in buildings start with the spores of the fungus landing on timber surfaces. If the timber is damp, these spores germinate and send out hyphal threads to form the mycelium, which feeds on the organic matter in the wood causing it to decay. Within the mycelium a porophore will develop in time and release further spores, which, travelling on air currents, spread the infection to other susceptible timbers.”<sup>2</sup>*

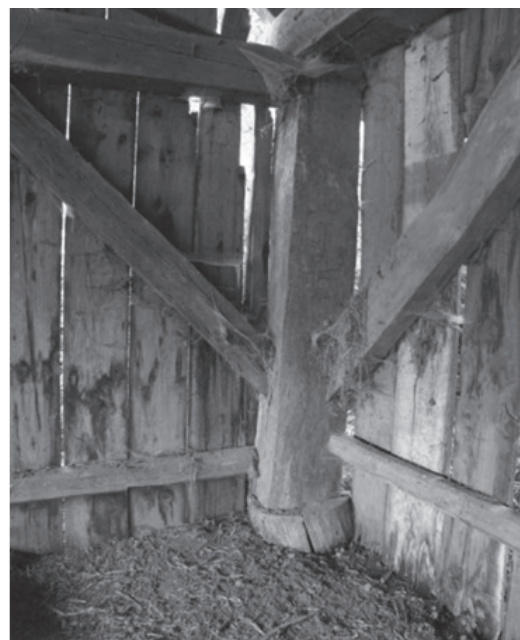
Fig. 5 Șura / The barn. Reparațiile vizau demontarea și înlocuirea porțiunii de la baza stâlpilor / Repairs aimed to the removal and the replacement of the base portion of the pillars

paired once every 10 years, as opposed to the shaded one, repaired once every 5 years. The reason is moisture that causes faster alteration to the barns away from direct sunlight). Repairs aimed to the removal and the replacement of the base portion of the pillars (Fig. 5). Usually this fungal infection affects the entire structure of the building. The barn needs to be replaced urgently, because of the hay kept in adverse conditions (on the ground) for a long time.

sate exista zicala conform căreia băieții care aveau în gospodărie șura însorită aveau mai multe șanse de însurătoare, decât cei cu o șura dispusă în umbră – explicația este că o șură însorită era reparată o dată la 10 ani, spre deosebire de una umbrită, reparată o dată la 5 ani. Motivul este umiditatea, care provoacă alterarea mai rapidă în cazul șurilor ferite de radiația directă a soarelui). Reparațiile vizau demontarea și înlocuirea porțiunii de la baza stâlpilor (Fig. 5). De obicei aceasta prezenta infecții fungice ce afectau structura totală a construcției. Șura trebuie înlocuită de urgență, din cauza păstrării în condiții nefavorabile a fânului (pe pământ) timp îndelungat.
