# EFECTELE CERCETĂRII PRELIMINARE ASUPRA PROIECTULUI ȘI DERULĂRII LUCRĂRILOR DE RESTAURARE / *THE EFFECTS OF PRELIMINARY RESEARCH ON THE PROJECT AND ON THE PROGRESS OF THE RESTORATION WORKS*

Am ales să detaliem povestea unei case unde cercetarea este când dusă la extrem până în cel mai mic detaliu când ignorată ca parcurs și etapă în procesul de proiectare. Prezentarea dezvoltă studiul de caz – Palatul Jean Mihail, astăzi Muzeul Național de Artă Craiova.

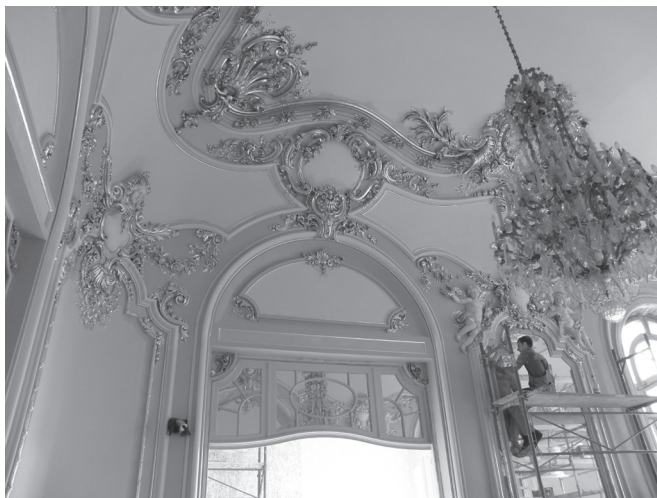
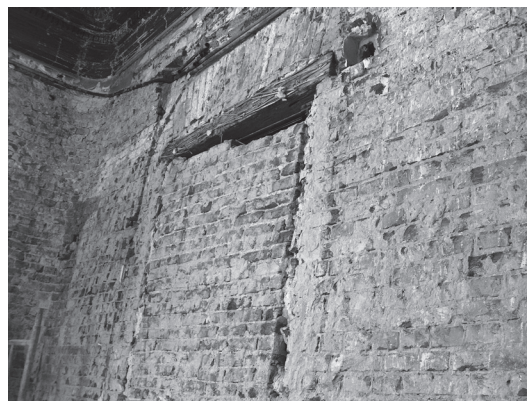
Fig. 10, 11. Lucrări în curs în sălile adiacente / *Works in progress in the adjacent rooms.*  
 Sursa / Source: Arhivă personală / Personal archive

Din fericire, aceste intervenții din Cabinetele Brâncuși nu au afectat componentele artistice, pentru că acestea nu au existat decât la plafon, iar plafonul nu a fost afectat decât de lucrările de amenajare, care nu aveau nimic în comun cu arhitectura imobilului. După înlăturarea panourilor din PAL și a structurii metalice s-a constatat că sunt necesare lucrări de țesere și injecție la fisurile din zidăria de cărămidă, decopertarea integrală și refacerea tencuielilor.

*Fortunately, these interventions did not affect the artistic components of the Brancusi Halls, only the ceiling was affected by the engineering works, but that had nothing to do with the architecture of the house. After removing the chipboard panels and the metal structure, the necessity of consolidation was clear, such as weaving work and injection for the cracks found in the brick masonry, full scraping and plaster restoration.*
