EVALUAREA ȘI ÎMBUNĂTĂȚIREA SUSTENABILĂ A FAȚADELOR CLĂDIRILOR DE BIROURI EXISTENTE. STUDIU DE CĂZ: TURNUL BRD, PIAȚA VICTORIEI, BUCUREȘTI

ASSESSMENT AND SUSTAINABLE RETROFITTING OF EXISTING OFFICE BUILDINGS. CASE STUDY: BRD HEADQUARTERS TOWER, VICTORIEI SQUARE BUCHAREST

Studiu de caz: Turnul Sediului Central BRD, Piața Victoriei, București

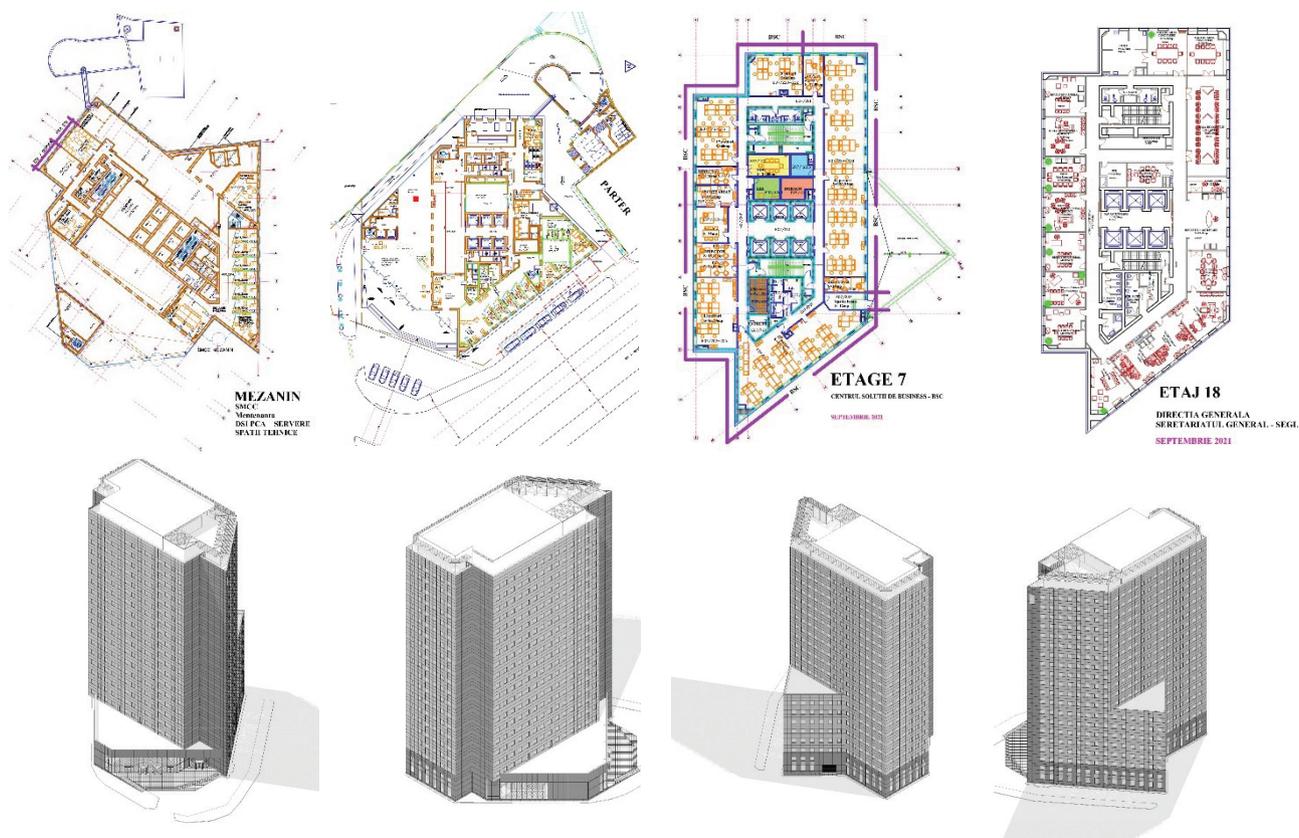
Fig. 3. Anvelopa exterioară constă în sistem de fațadă cortină pe fațadele F1, F2a, F3, F4, F4', F7; fațadă ventilată pe F2b, F2c, F4, F8a, F8b; și fațadă de sticlă structurală pe fațadele , F5 și F6 /External envelope consists of Curtain wall system on the F1, F2a, F3, F4, F4', F7; Ventilated facade on F2b, F2c, F4, F8a, F8b and structural glass facade on F5, and F6.
