# CASA BRAICOFF.

## Proiect de restaurare și reconversie funcțională

Lect. drd. arh. Radu-Petre NĂSTASE

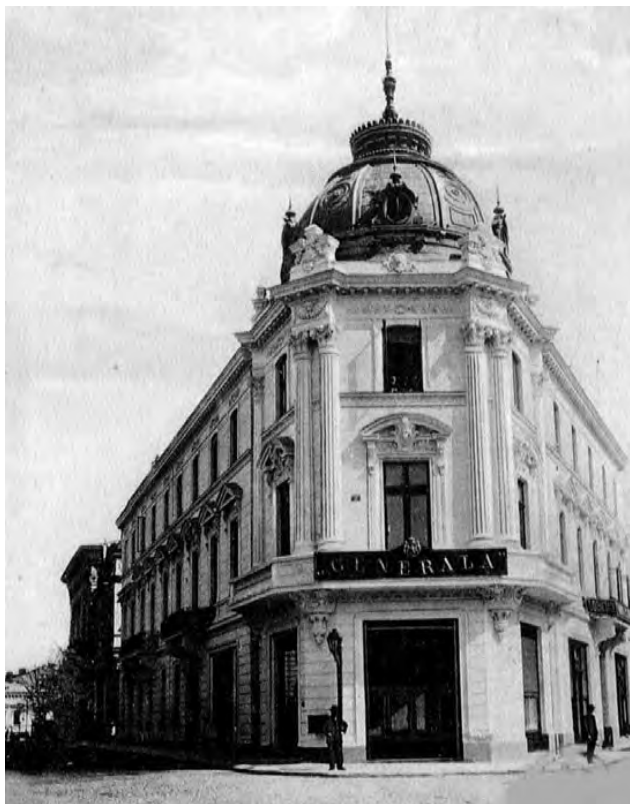
Fig. 3 Casa Braicoff, Sediul al Societății de Asigurări „Generală”. (~1900)

Conform documentelor, în jurul anilor 1895 funcționa în acest edificiu sediul Societății de Asigurări „Generală”<sup>7</sup> (Fig.3)

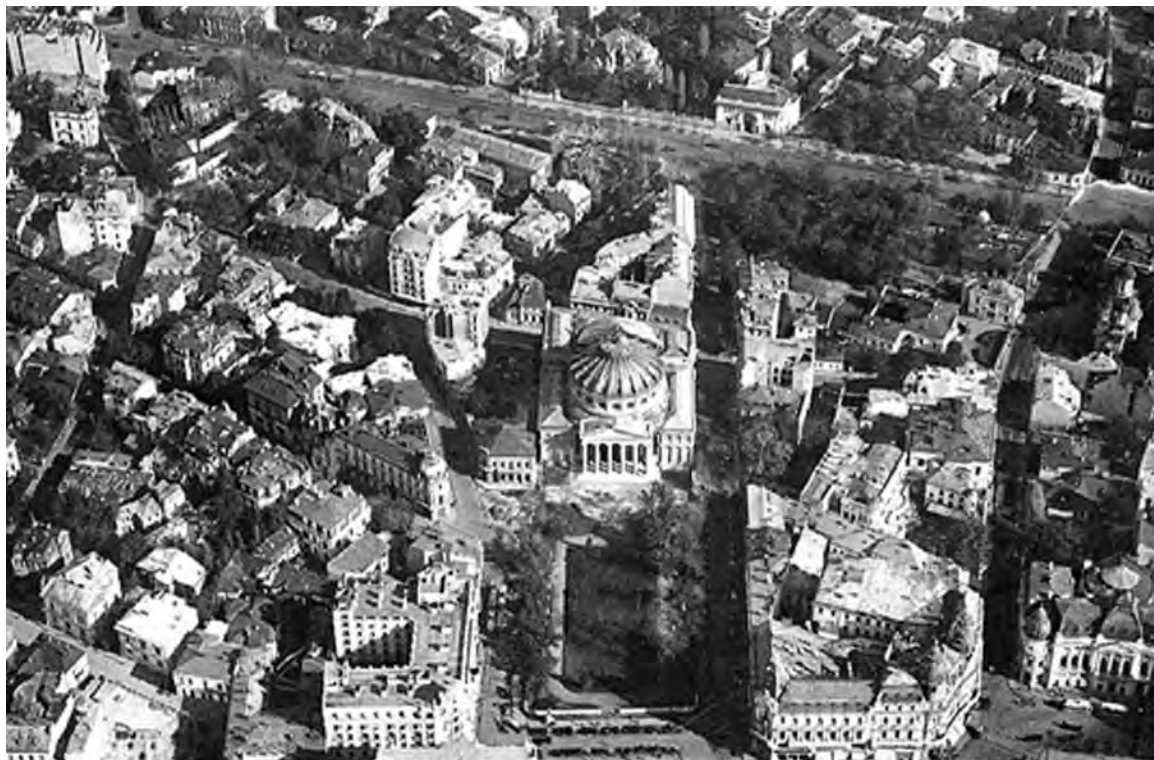
Fig. 5 Foto 1927, Serviciul Aerofotografic Francez

Se păstrează și o fotografie a edificiului și împrejurimilor, realizată de către Misiunea Aeronautică Franceză<sup>13</sup>. Edificiul încă avea cupola pe corpul de colț (rotonda) și număra trei niveluri (P+2E), în afară de pivniță. (Fig. 5)

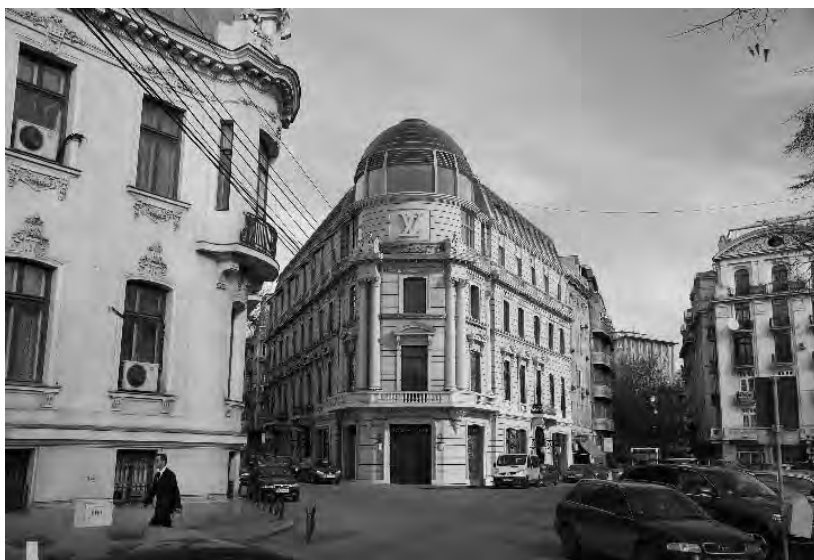
Fig. 7 Casa Braicoff.  
Propunere de reconversie și  
reabilitare

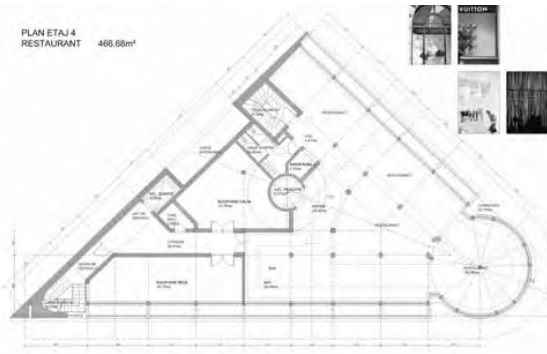
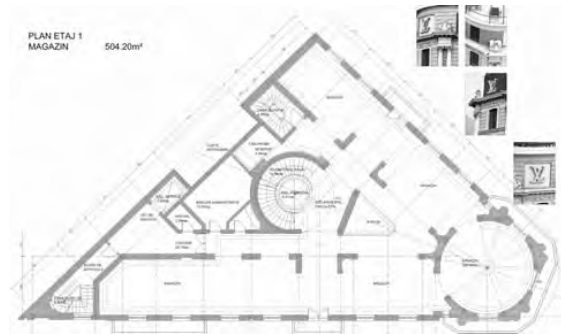
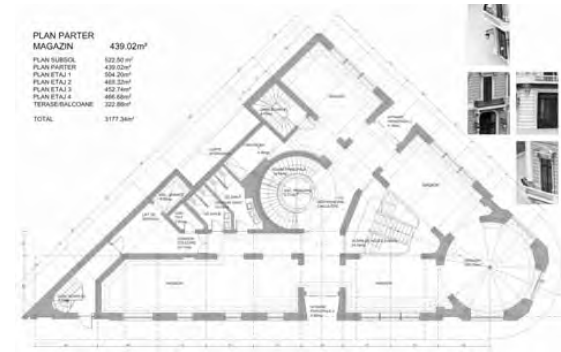
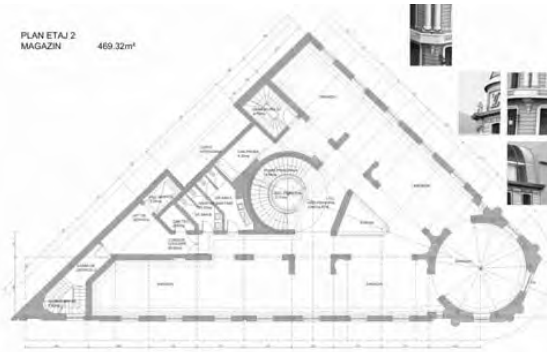
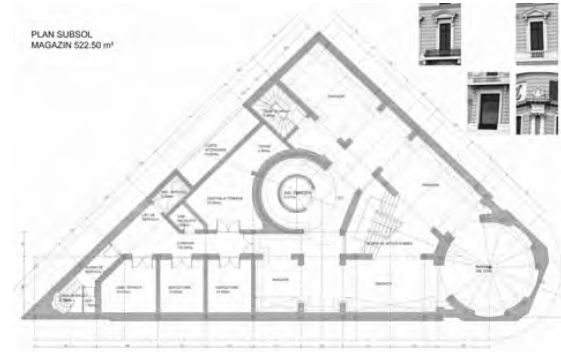
Proiectul studiu de soluție pentru reconversia funcțională și rehabilitarea Casei Braicoff din anul 2008 (Fig. 6) propus de Adest, echipa condusă de Arh. Radu-Petre Năstase, ține cont de aceste recomandări și propune o funcțiune comercială pe nivele precum și un restaurant la Etajul 4 (vezi planurile de pe pagina alăturată).

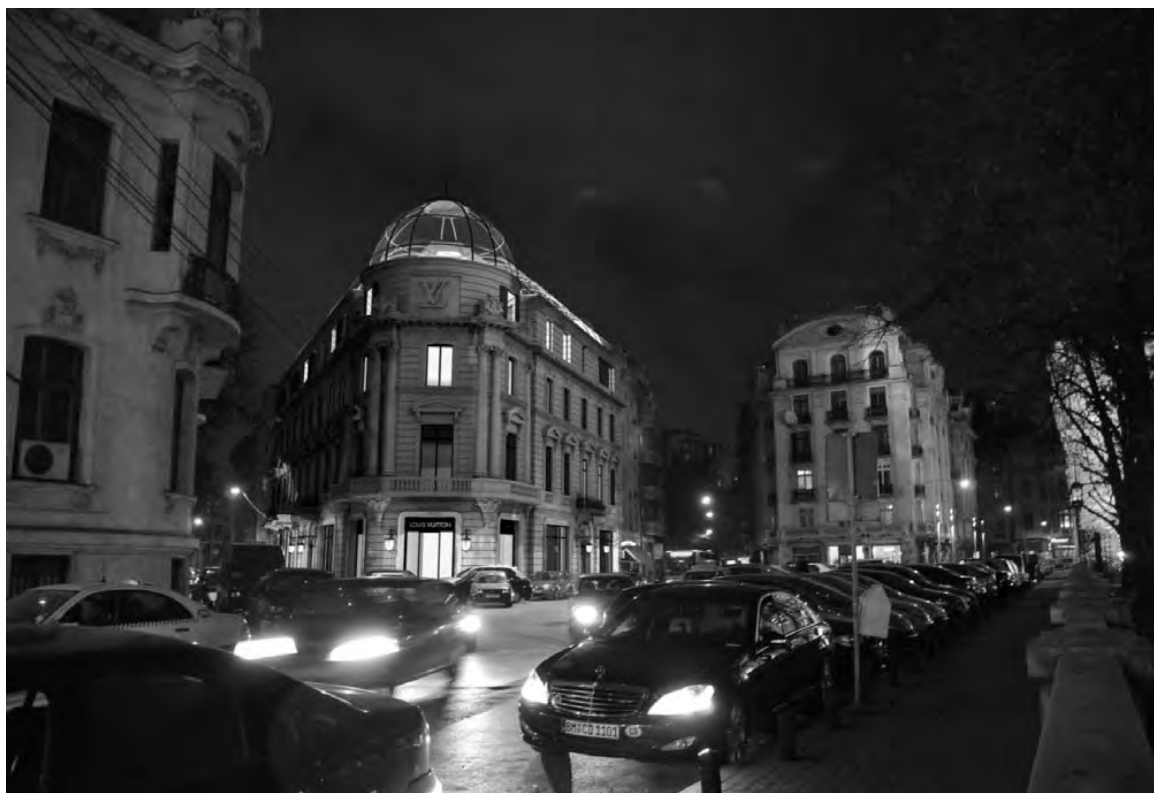
Imaginea de mai jos este o simulare pe timp de noapte a prezenței Casei Braicoff reabilitate conform proiectului propus.
