# TIPURI DE INTERVENȚII PE CLĂDIRI ISTORICE / *Types of Interventions on Historical Buildings*

Prep. drd. arh. / *Junior Teaching Assist. PhD c. Arch.*  
**Cristia CHIRA**

Articolul se referă la lucrările de conservare și reabilitarea a trei astfel de clădiri bucureștene: două dintre acestea se găsesc pe lista monumentelor istorice și au fost protejate de lege; cea de-a treia a avut șansa de a avea un proprietar care i-a prețuit valoarea.

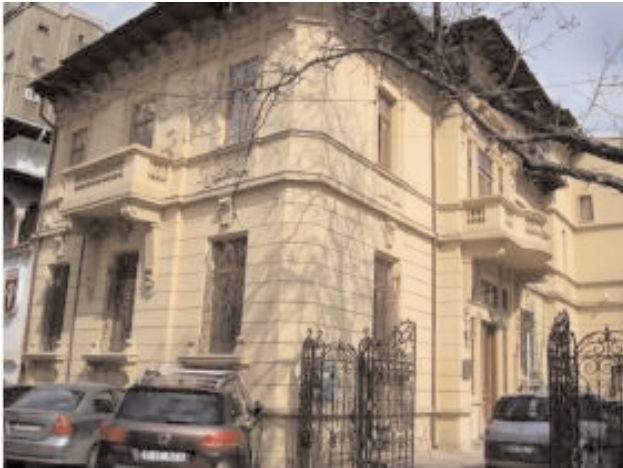
Lângă Biserica Pitar Moș se afla vechea clădire a unei locuințe bogate ridicată la începutul secolului XX, o construcție frumoasă care nu era trecută pe lista monumentelor istorice / *Near Pitar Moș Church there is an old rich building erected in early 20<sup>th</sup> century, a beautiful edifice that has not been included on the list of the historical monuments,*

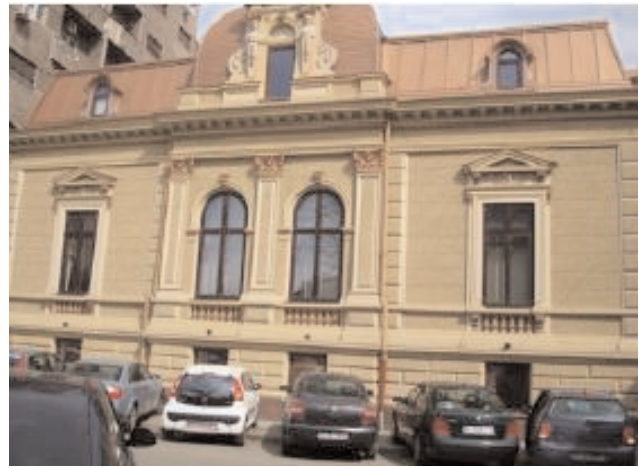
În piața cu rond de pe Stelea Spătaru, în zona centrului vechi al Bucureștiului, o casă monument istoric de sfârșit de secol XIX / *A house declared historical monument dated late XIX<sup>th</sup> century, in the round square in Stelea Spătaru Street, in the historical centre of Bucharest.*

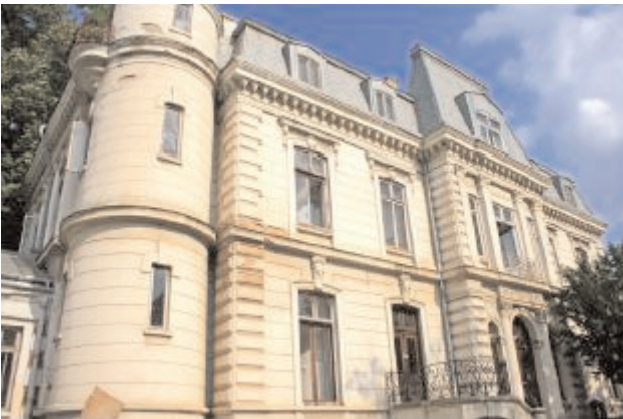
Casa generalului Arion, o impunătoare clădire pe strada Nicolae Iorga, monument istoric ce datează de la 1882, lucrare încă în derulare / *The house of general Arion, an imposing edifice in Nicolae Iorga Street, historical monument dated 1882, an ongoing project.*

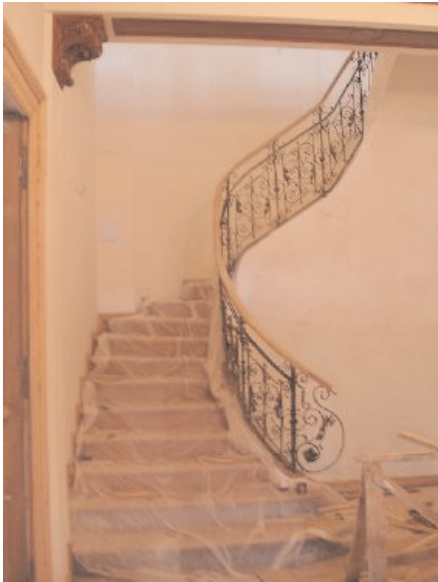
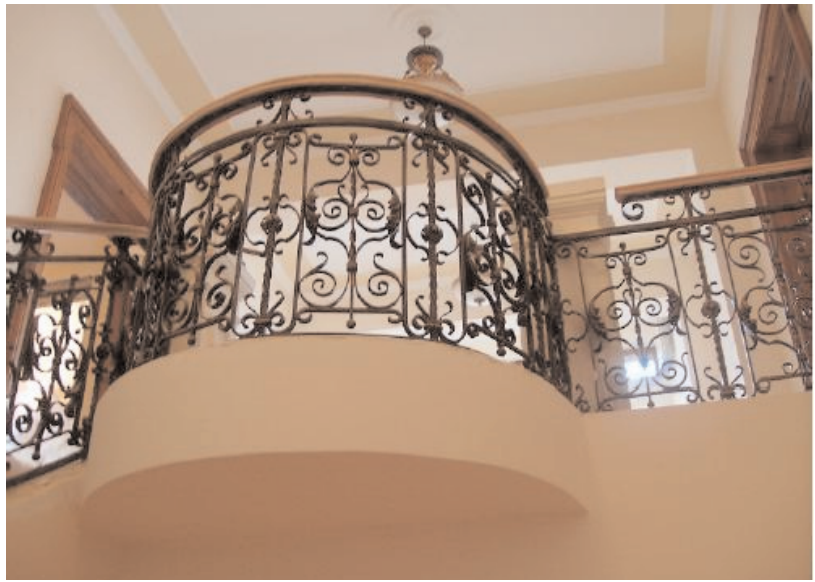
*In Pitar Moș Street, after the analysis of the existing condition and a thorough survey, we found out that instead of the monumental staircase any such house used to have in the main hall, two bathrooms had been built by the former occupants in order to improve their comfort. An additional reinforced concrete slab had been added to the floor, in the area of the initial staircase. During the intervention, the additional concrete slab was removed and the original staircase was restored. The original handrail of the staircase was found on some side stairway improvised during the war.*

Un lucru asemănător s-a petrecut și în casa din N Iorga. De această dată nu locatarii înghesuți în perioada comunistă au fost de vină, ci, se pare, familia Slătineanu, care a cumpărat casa de la generalul Arion. O scară improvizată dar de o calitate extraordinară, cu un vang curbat cum numai meșterii interbelici puteau să execute, a apărut în holul central al etajului pentru a face legătura cu nivelul doi, mansardat. Și aici s-a revenit la forma inițială a spațiului, prin îndepărtarea acestei scări.

*Something similar occurred in N. Iorga Street, although in this case the modification was not produced by a crowd of occupants placed in the house during the communist time, but, apparently, by Slătineanu family, who had bought the edifice from general Arion. The central hall was provided with a stairway of exquisite quality, with a curved stringboard that only the craftsmen in the interwar period were able to create, was placed in the central hall of the first floor, to link it to the upper level. Here too, the space was brought back to its initial shape, by removing the staircase.*

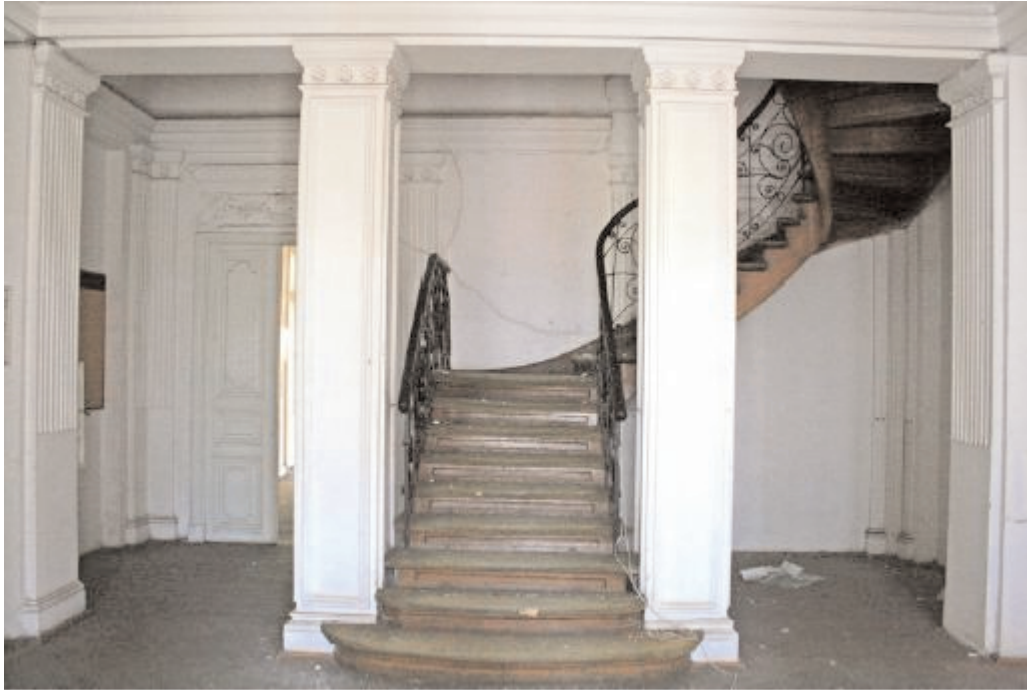
*In Stelea Spătaru Str., the main hall was “recovered” by demolishing the partition walls which formed an apartment. This action involved both the above mentioned ceiling restoration and the total replacement of the parquet on the ground floor, as it was impossible to recuperate the original parquet under the existing conditions.*

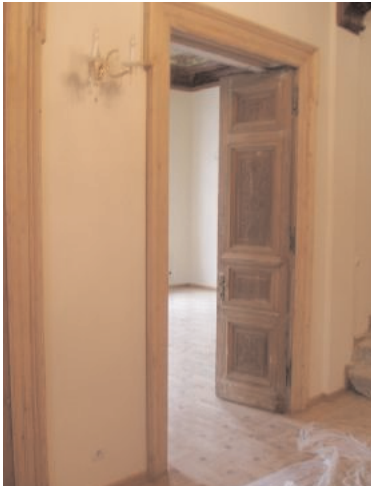
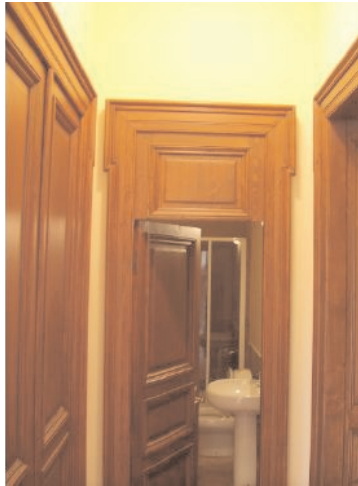
De exemplu, restaurarea tâmplărilor interioare, de lemn, bogat sculptate, dar degradate, a cerut o muncă migăloasă și de mare răbdare și finețe. /

*For instance, the restoration of the interior woodwork, richly carved but degraded, required a painstaking work, of great patience and finesse.*

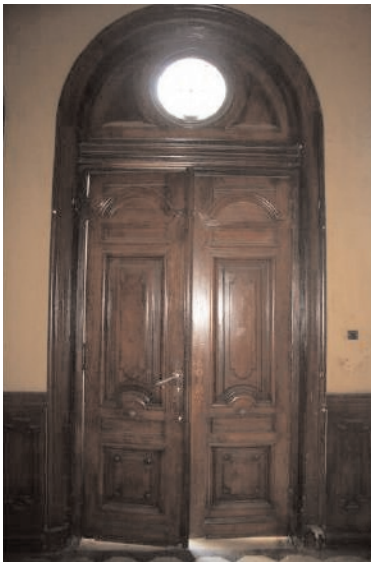
Uși de mari dimensiuni, alcătuite, în cele mai multe cazuri, din mai multe esențe de lemn, de exemplu stejar și nuc, au fost perfect restaurate de tâmplari specializați./

*Large sized doors, most of them made of a combination of wood essences, such as oak and walnut, have been perfectly restored by expert carpenters.*

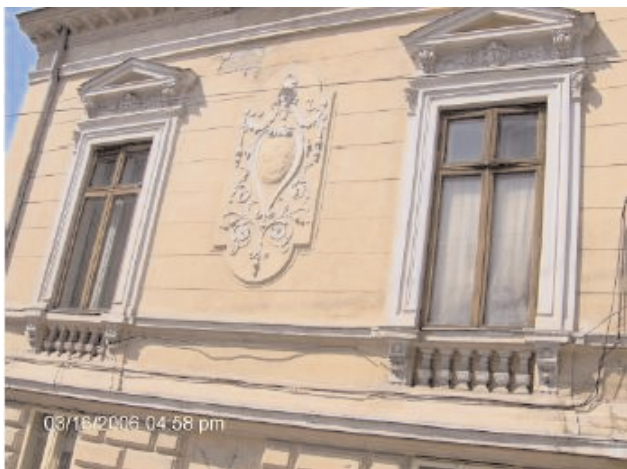
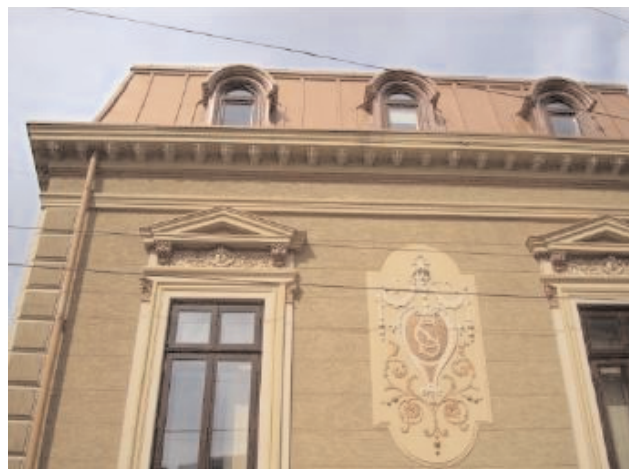
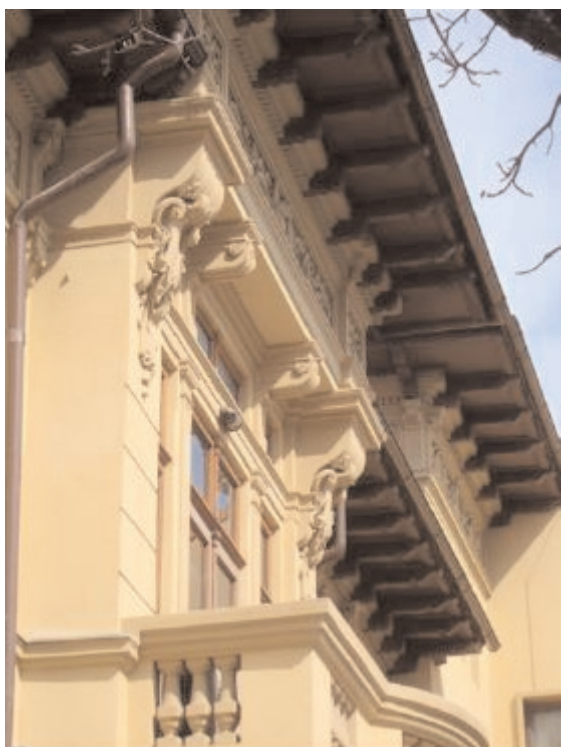
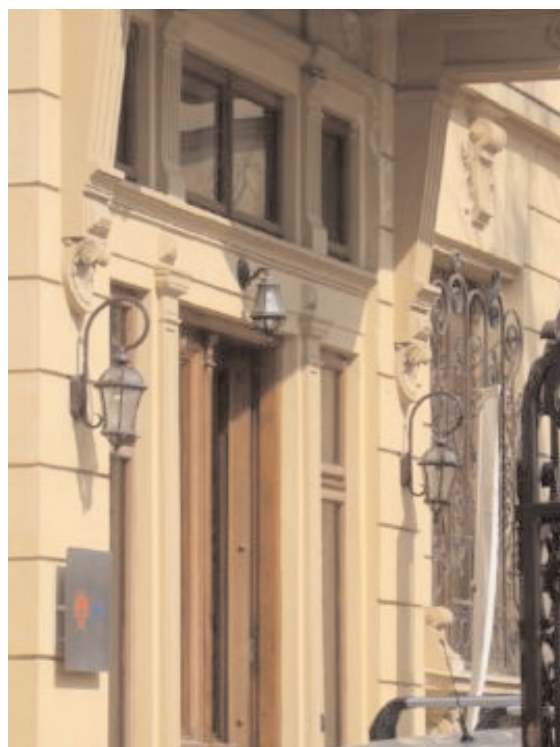
O atenție deosebită s-a acordat fațadelor. Astfel, s-au refăcut cu mare acuratețe detaliile și profilele pe toate fațadele, confecționându-se unele noi, acolo unde reparațiile nu au fost posibile. Bineînțeles, în decursul acestei operații, s-a înlocuit total tencuiala existentă, puternic degradată, și s-au ales cu mare grijă culorile de fațadă pentru a o păstra în spiritul epocii.

*Special attention was given to facades. Facade details and profiles were restored with great accuracy, and where the repair work was not possible, new elements were created, similar to the existing ones. Of course, the existing coating, totally degraded, was replaced, and the colours for the facade were carefully chosen in order to maintain the spirit of the time. The initial colours were found by successively removing the coat layers until the initial paint was reached. Then, efforts were taken towards its faithful observation.*
